Bauwerksnummer 584_34470_66753_BW01

Gewässer: Nuthe

Abschnitts-Nr. 584_34470_66753_AB01

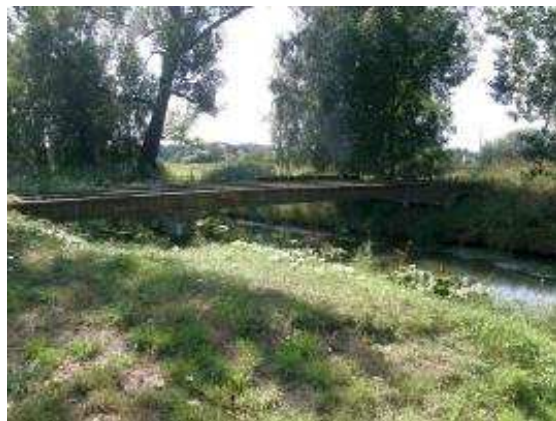
Bauwerksnummer 584_34470_66753_BW06

Baulicher Zustand funktionslos

Beschreibung: funktionslose Brücke; nur Unterbau vorhanden

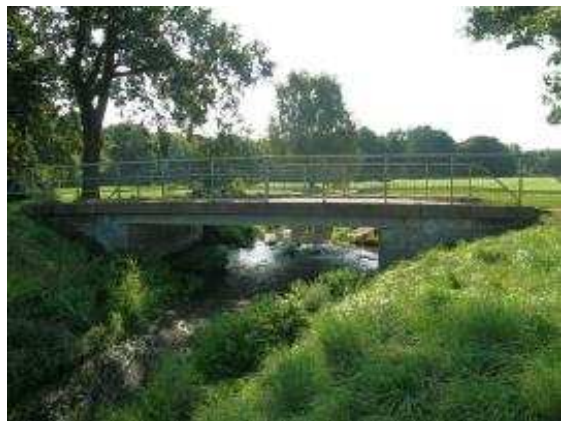
Bauwerksnummer 584_34470_66753_BW16

Mangel Berme fehlt

Bemerkungen Berme einbauen

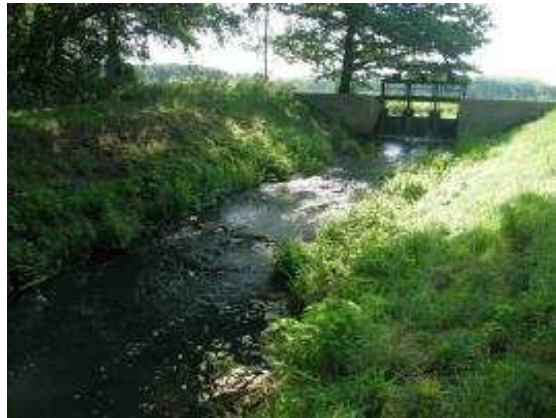
Bauwerksnummer 584_34470_66753_BW17

Mangel mit Makrophyten bewachse, teilweise Steine lose

Maßnahmen-vorschlag krauten und Steine richten

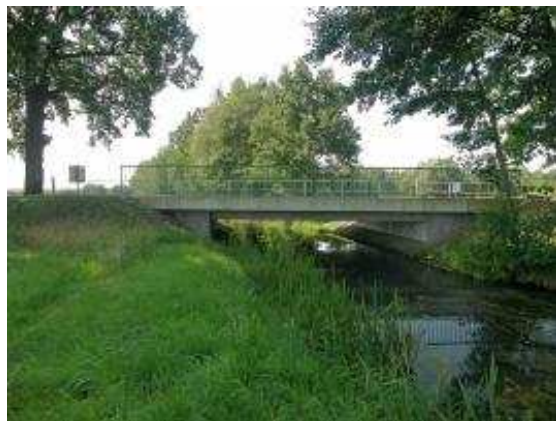
Bauwerksnummer 584_34470_66753_BW20

Mangel Berme fehlt

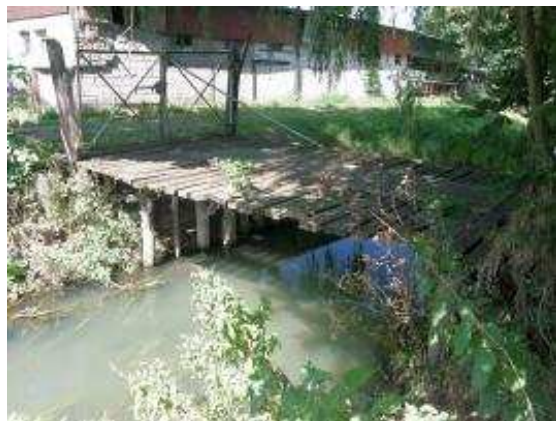
Bauwerksnummer 584_34470_66753_BW22

Baulicher Zustand Bretter verfallend

Beschreibung: Holzbrücke (lose Bretter)

Maßnahmen-vorschlag erneuern

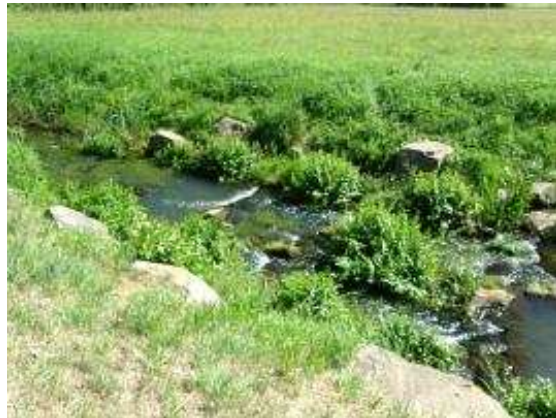
Bauwerksnummer 584_34470_66753_BW25

Mangel mit Makrophyten bewachsen

Maßnahmen-vorschlag freiräumen

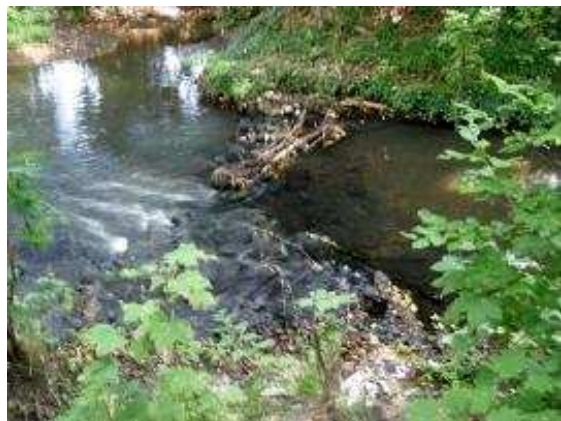
Beschreibung: Sohlgleite aus Wassersteinen

Maßnahmen-vorschlag erneuern
