# Untersuchung der Strukturgüte und Störstellen an Rodenberger Aue, Riesbach und Salzbach (2008)

Eckhard Coring, Jürgen Bäche & Mitarbeiter

Lauenau, 02.08.2010

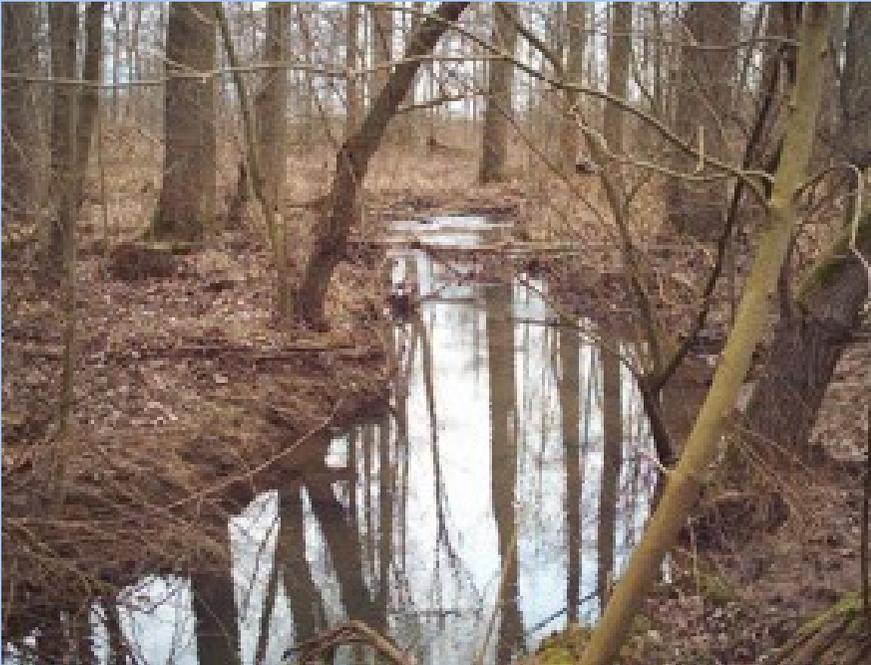
### **Abschnitt 16**

- Uferstruktur, Gewässerumfeld und Sohlenstruktur, un- bis gering verändert

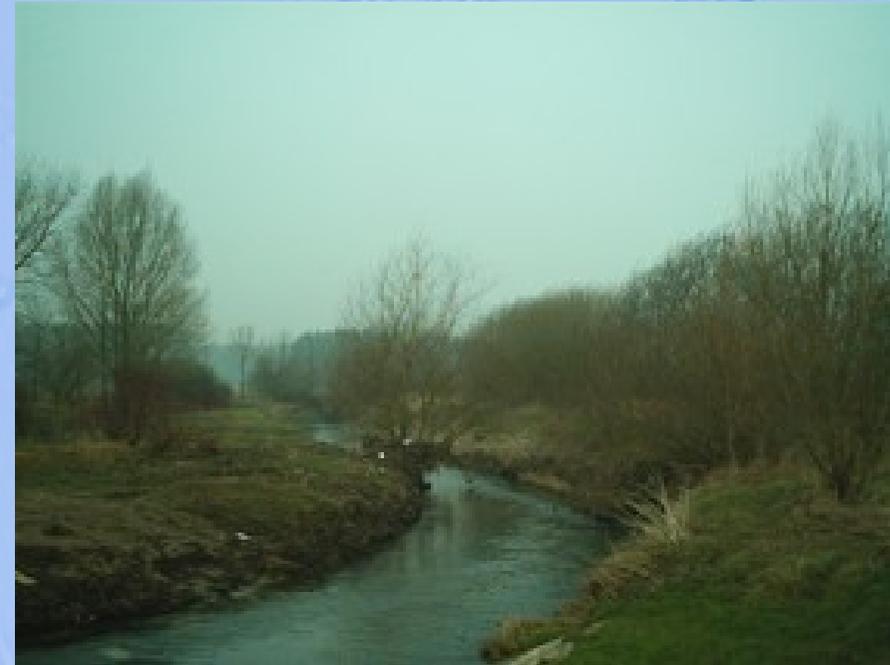
### **Abschnitt 88**

- Laufentwicklung, Querprofil, Gewässerumfeld, Sohlenstruktur un- bis gering verändert
- Längsprofil deutlich verändert

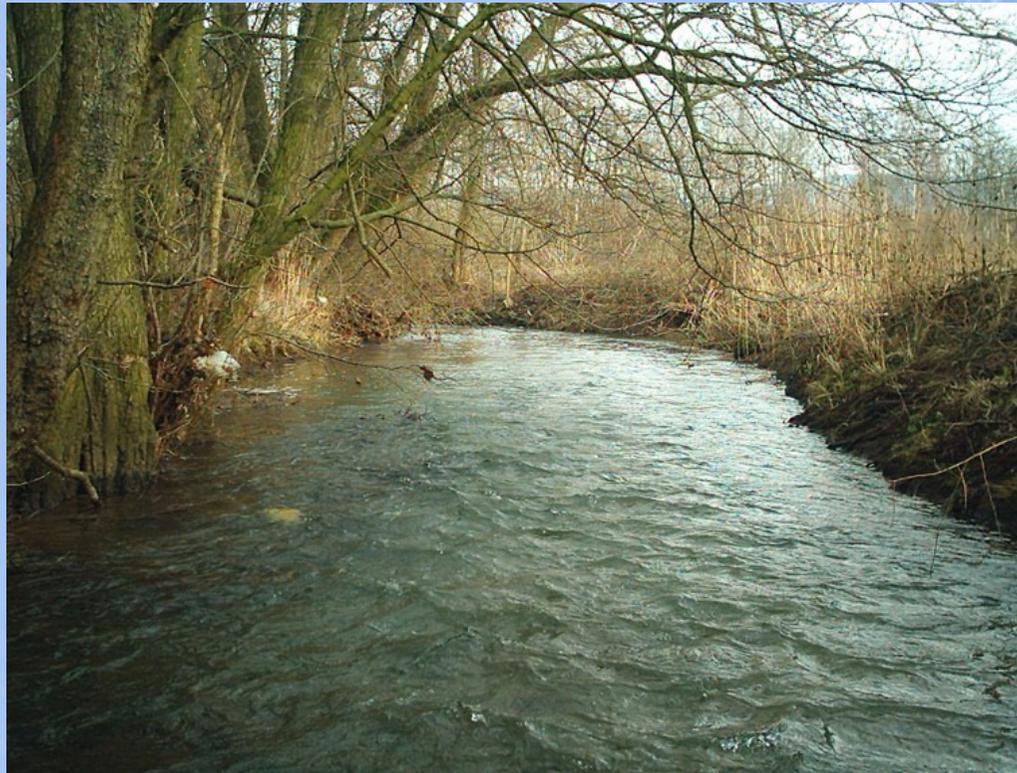
### **Abschnitt 44 (Beispiel)**

- Sohle strukturreich, Brache als Randstreifen
- weitere Parameter deutlich verändert

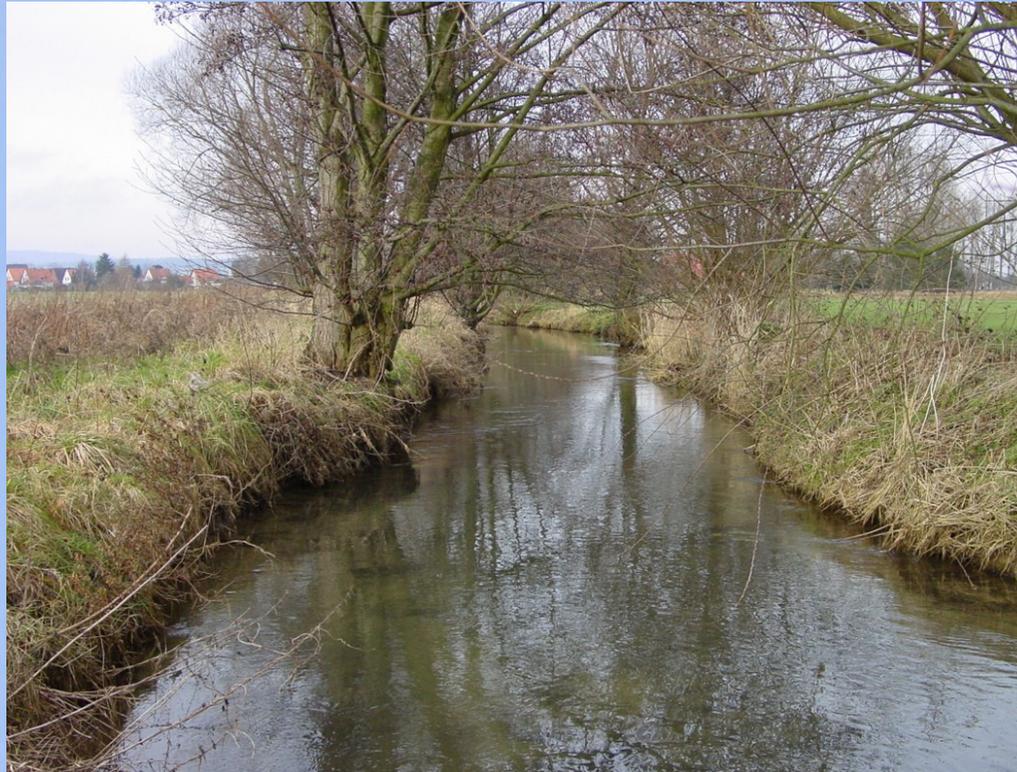
### **Abschnitt 37 (Beispiel)**

- Querprofil mäßig verändert, Saumstreifen links
- sonst stark verändert, gestreckt

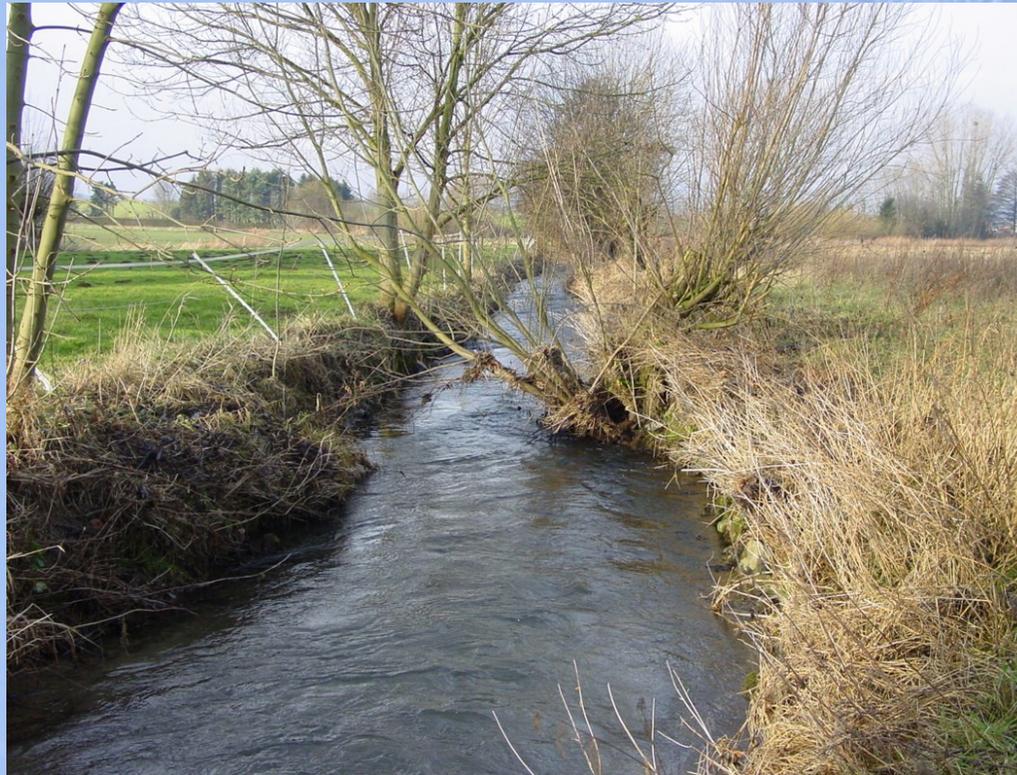
### **Abschnitt 33 (Beispiel)**

- gestreckter Verlauf, wenig Strukturelemente im Sohlbereich
- Ufer mit Steinschüttungen, aber mit Gehölzen, rechts Saumstreifen

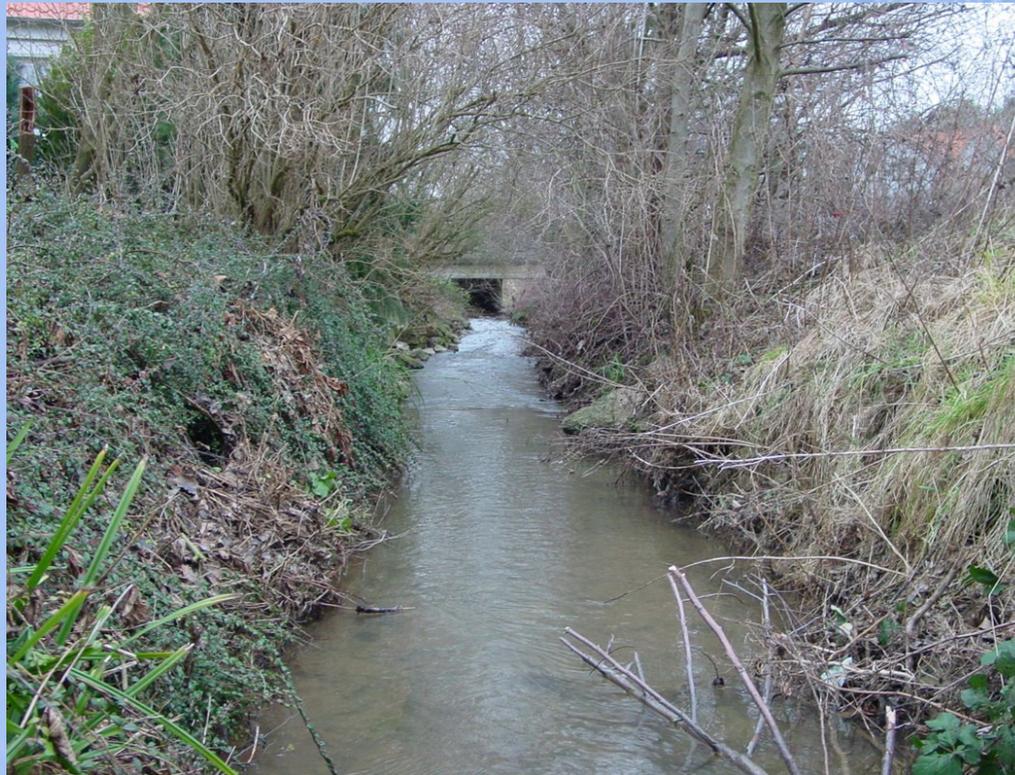
### **Abschnitt 9 (Beispiel)**

- Ortslage, gerader Verlauf, wenig Strukturelemente im Sohlbereich
- Uferverbau, sedimentfreier Durchlass

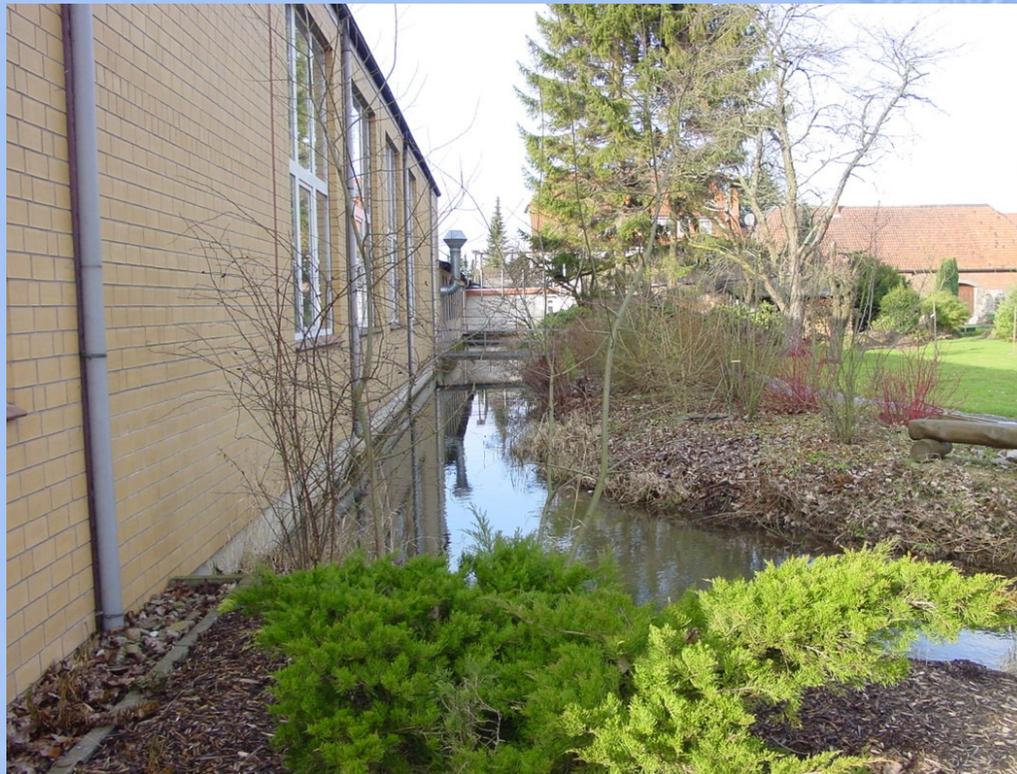
### **Abschnitt 40**

- alle Hauptparameter vollständig verändert
- auf dem Gelände einer Holzverarbeitungsfirma

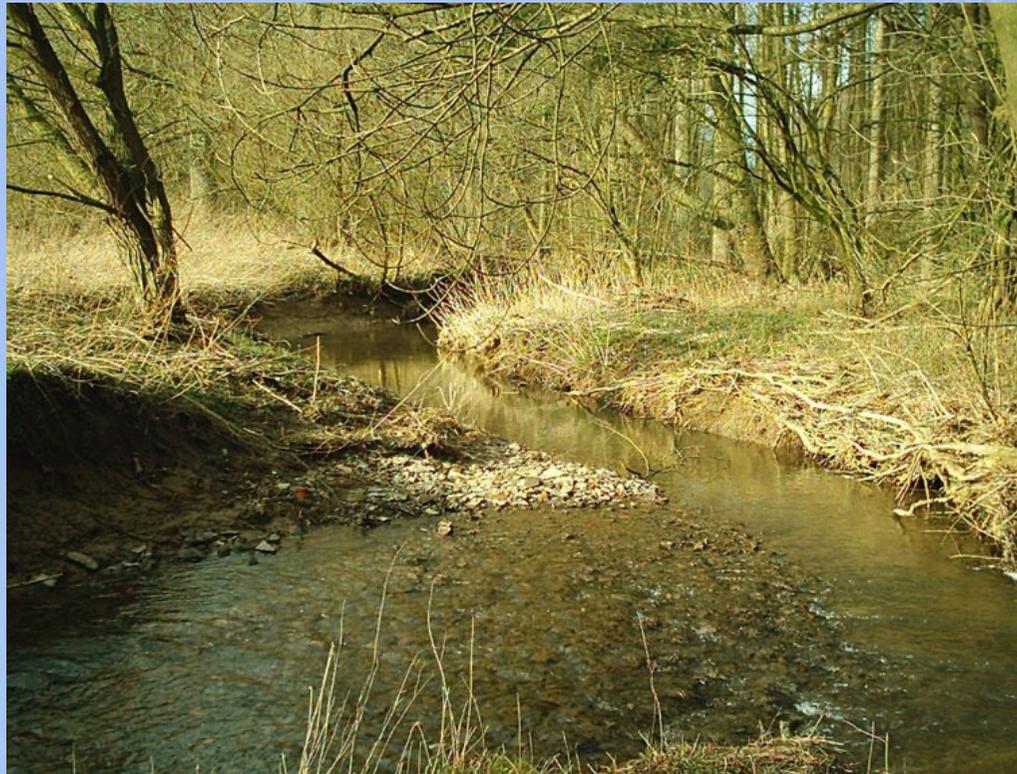
### **Abschnitt 22**

- Laufentwicklung, Sohlenstruktur, Uferstruktur und Gewässerumfeld un- bis gering verändert
- Längsprofil und Querprofil strukturärmer, z.B. keine Querbänke

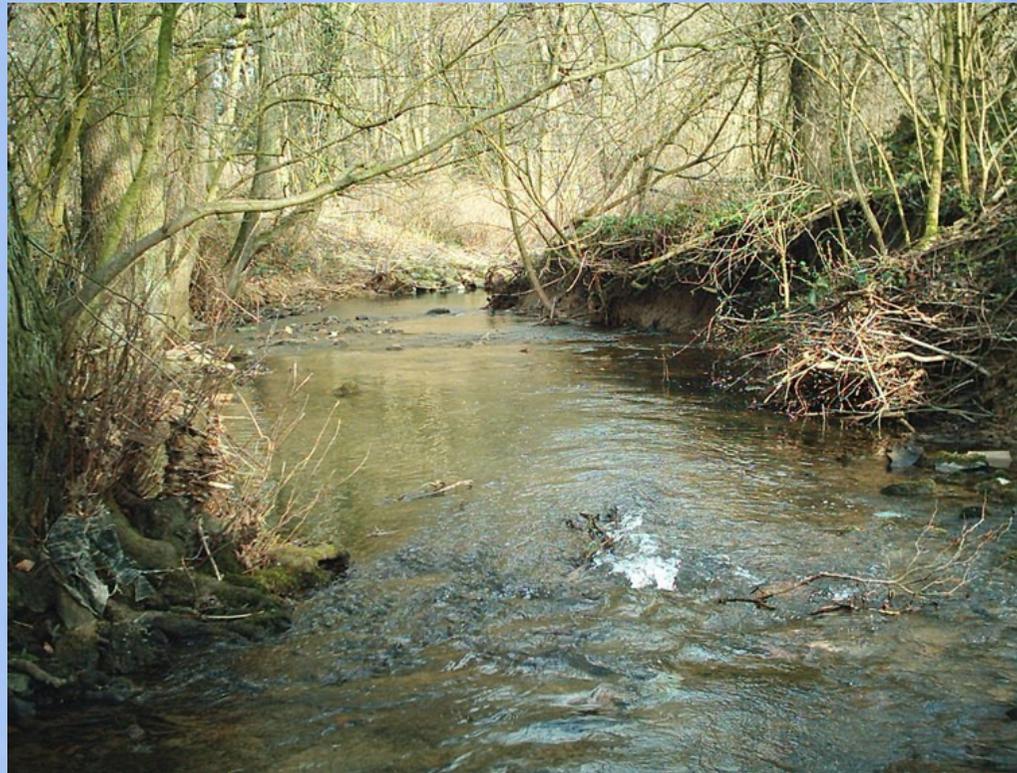
### **Abschnitt 31 (Beispiel)**

- Uferstruktur und Gewässerumfeld gering verändert, Gewässerrandstreifen
- Laufentwicklung, Längsprofil, Querprofil und Sohlenstruktur strukturärmer

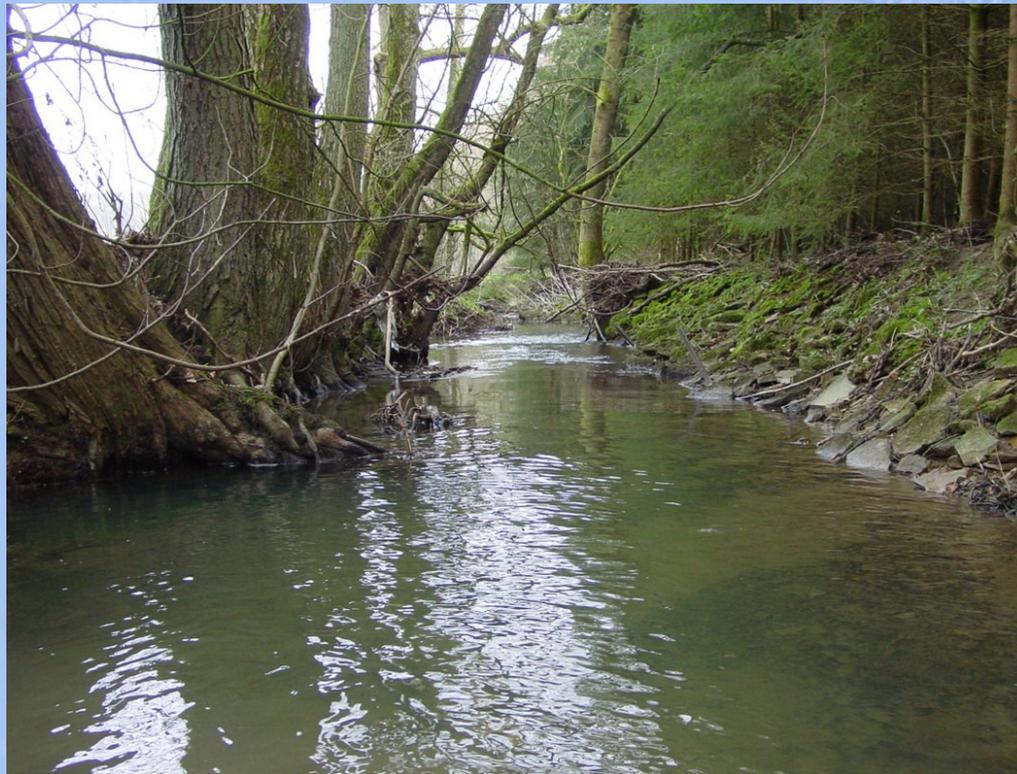
### **Abschnitt 25 (Beispiel)**

- stark geschwungen, Sohle strukturreich
- Uferverbau (Steinschüttung), Gewässerumfeld mit Nadelforst und Straße

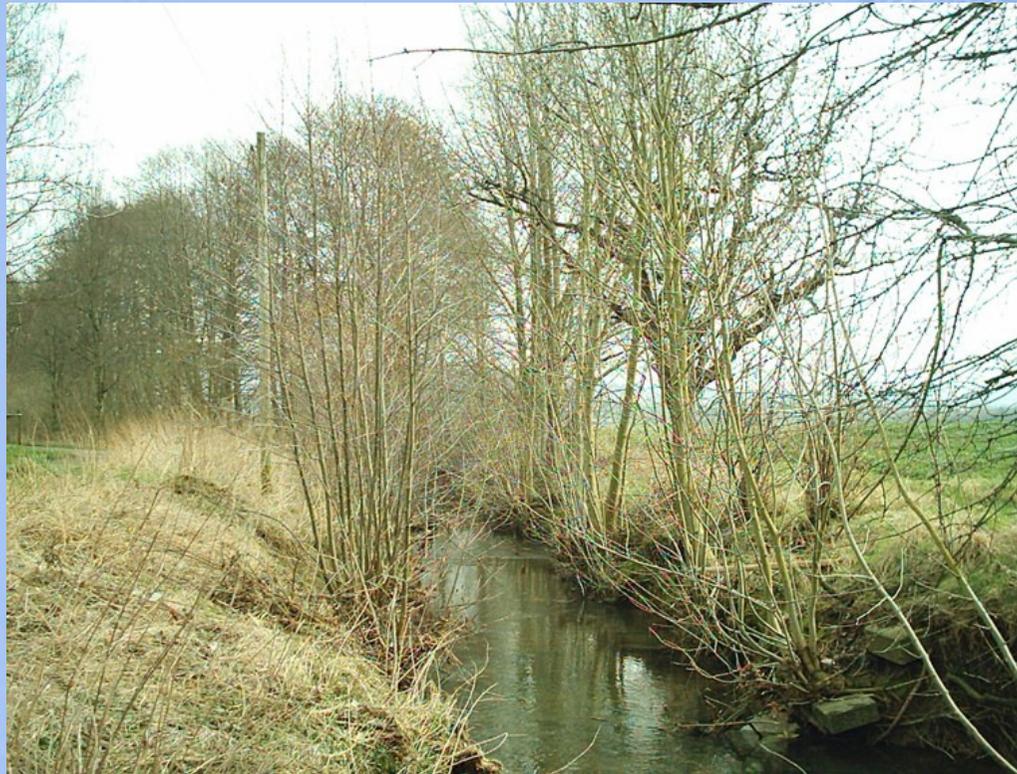
### **Abschnitt 34 (Beispiel)**

- beiderseits Galerien, links Saumstreifen
- gestreckt, strukturarm

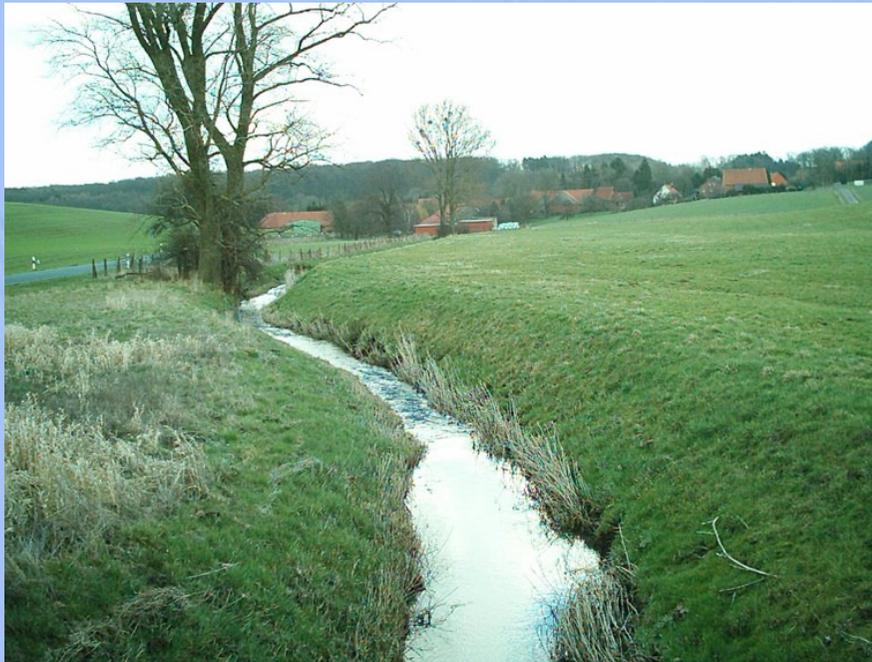
### Abschnitt 14 (Beispiel)

- gestreckter Verlauf, strukturarm
- Uferverbau, hoher Absturz, Sohlenverbau mit Steinschüttung

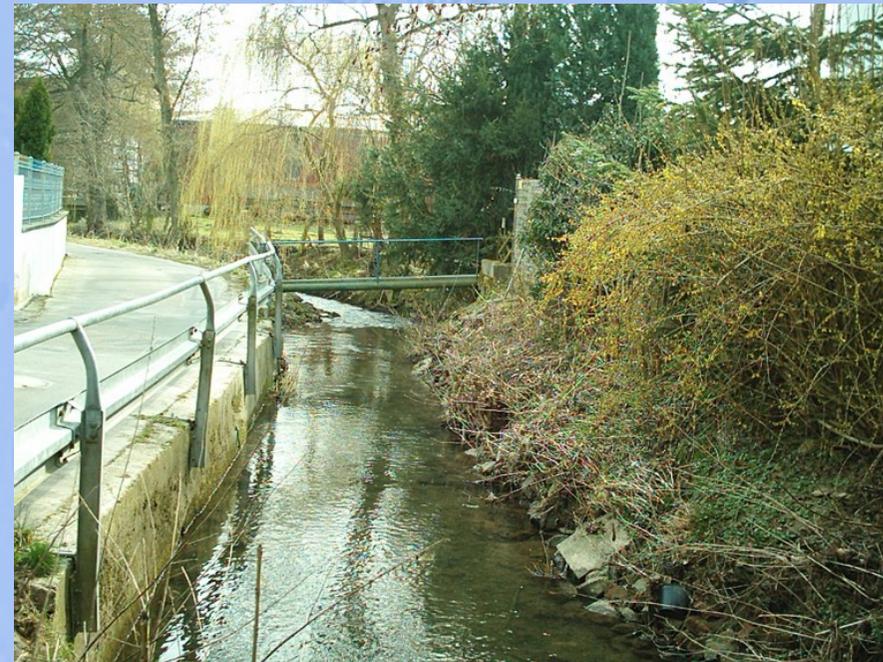
### Abschnitt 33 (Beispiel)

- Ortslage, strukturarm
- Sohlen-, Uferverbau (Steinschüttung, Mauern)

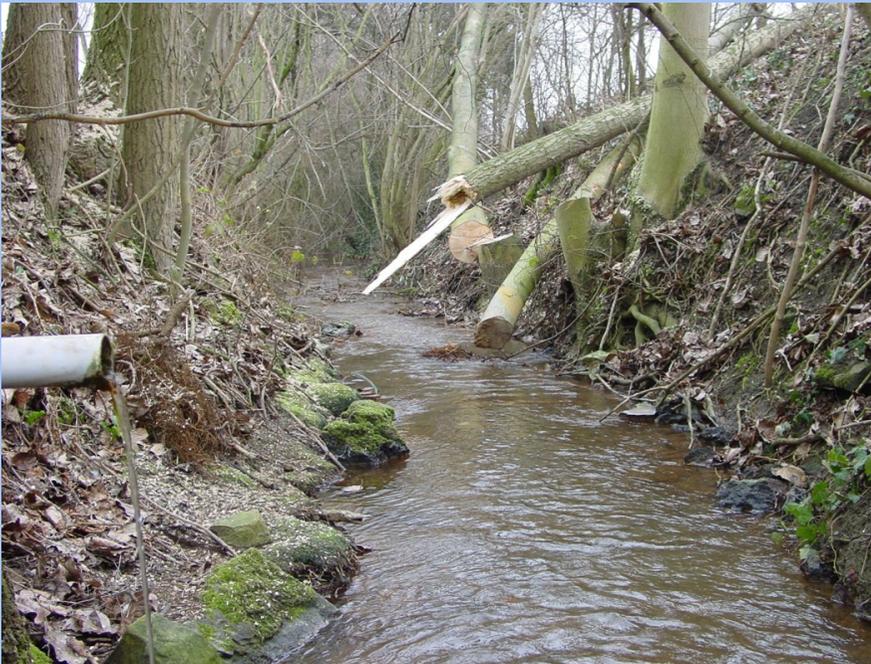
### Abschnitt 8

- Laufentwicklung, Längsprofil und Sohlenstruktur un- bis gering verändert
- Querprofil sehr stark eingeschnitten, Nutzung (Grünland, Nadelforst) bis an das Gewässer

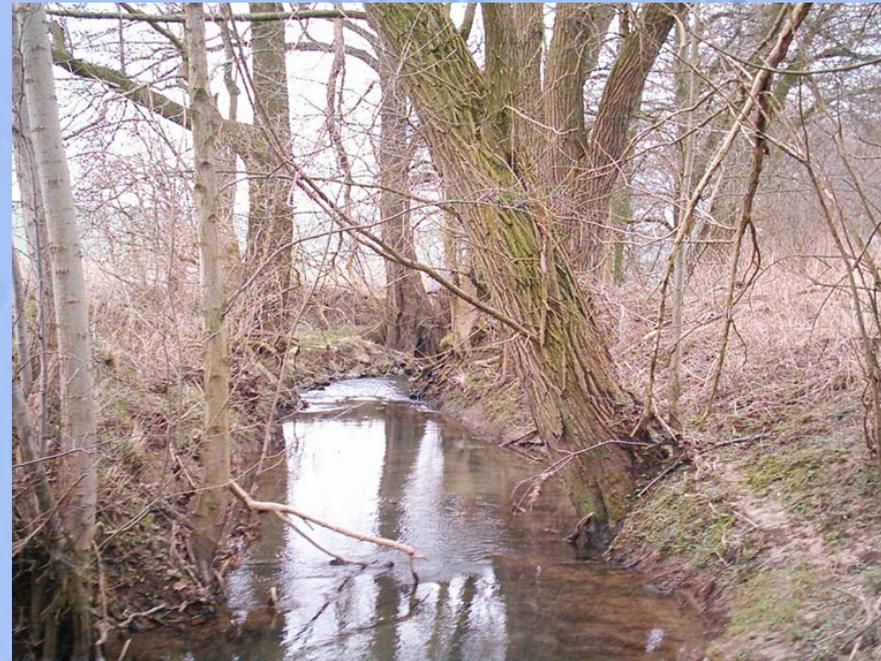
### Abschnitt 18

- Sohle und Ufer relativ strukturreich
- Uferverbau (Steinschüttungen), angrenzend intensive Landwirtschaft, unvollständiger Saumstreifen

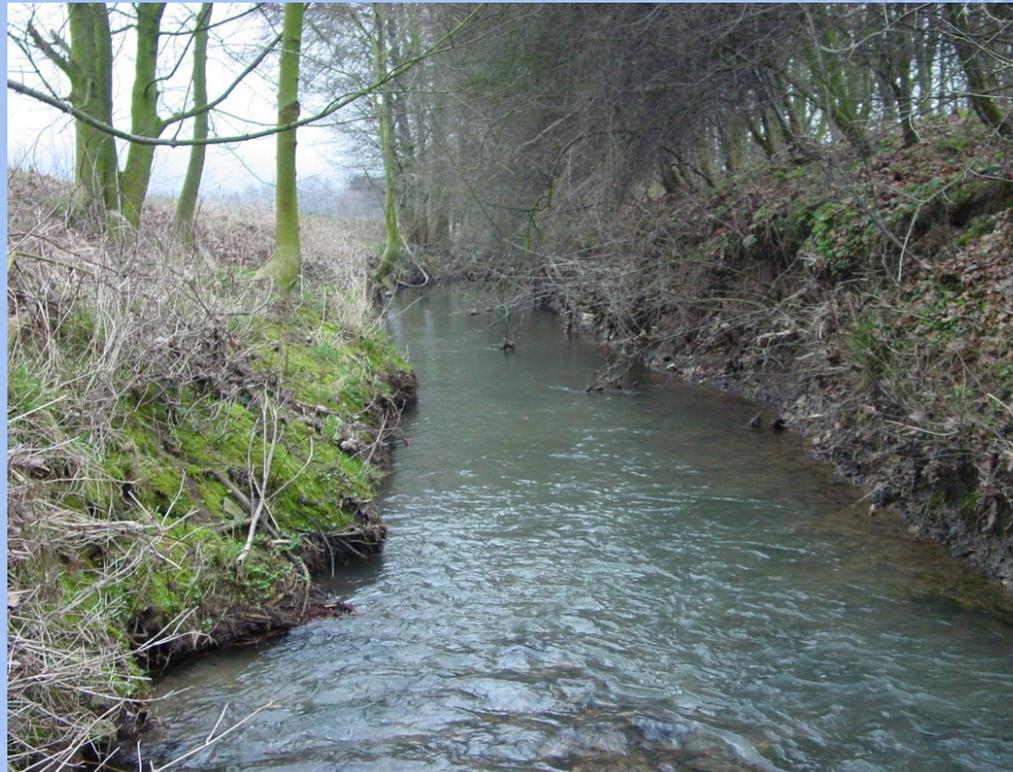
### **Abschnitt 19 (Beispiel)**

- Sohlenstruktur strukturreich, Gewässerrandstreifen rechts
- Laufentwicklung, Längsprofil, Querprofil deutlich verändert, angrenzend Äcker

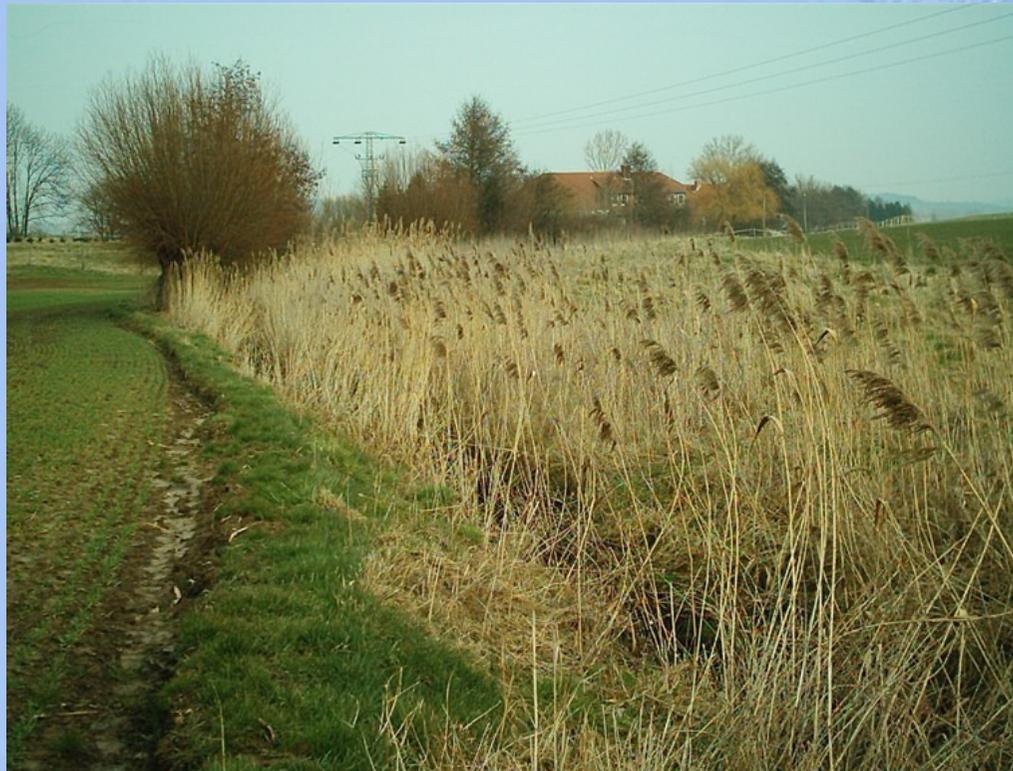
### **Abschnitt 6 (Beispiel)**

- Ufer mit Röhricht und Einzelgehölzen, rechts Randstreifen
- gestreckt, strukturarm, links Böschungsrasen

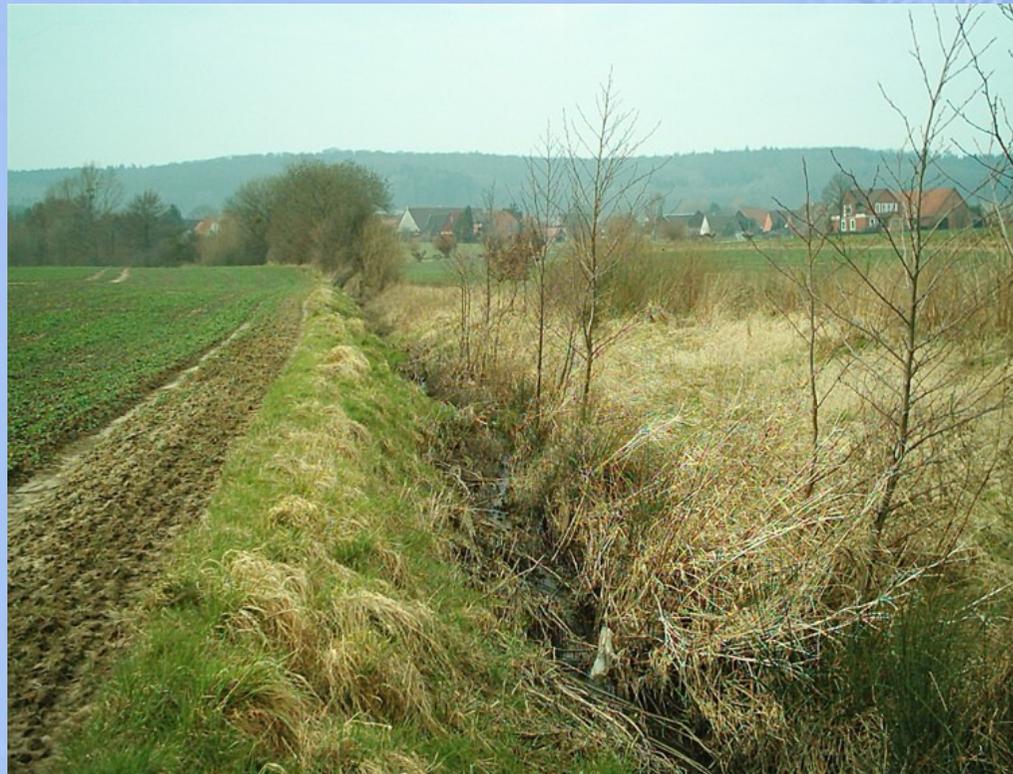
### **Abschnitt 4 (Beispiel)**

- Ufer mit mehreren besonderen Strukturen, z.T. mit Gehölzen, rechts Randstreifen
- gestreckt und strukturarm

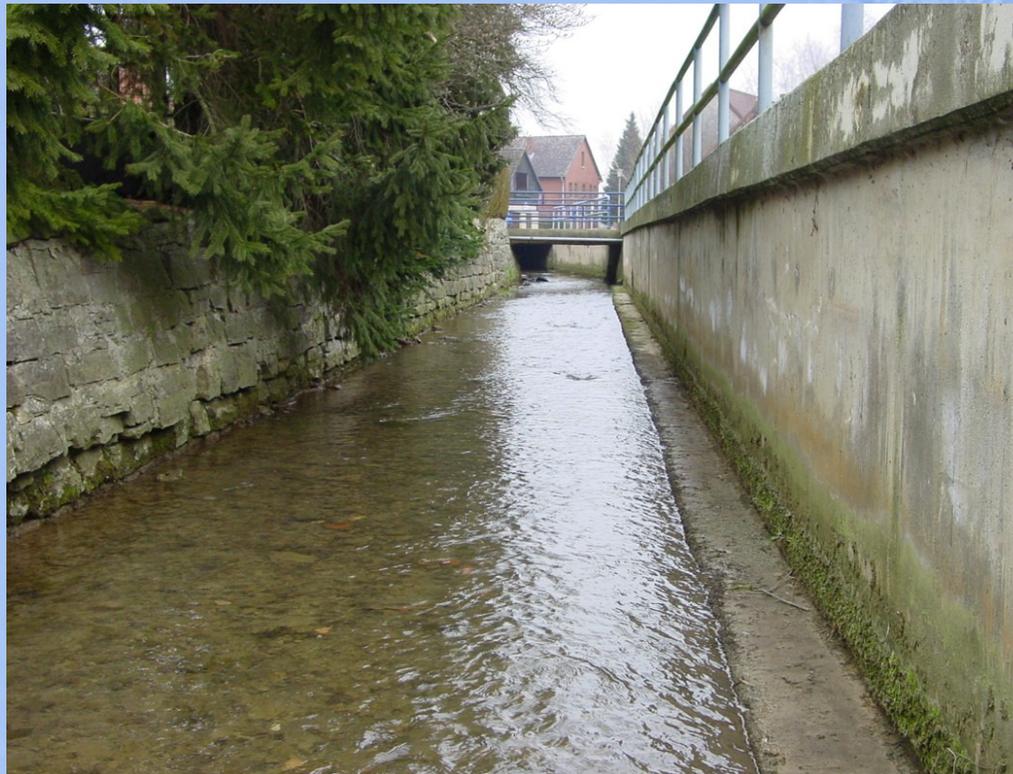
### **Abschnitt 13**

- Ortslage
- Kastenprofil, Uferverbau (Mauern), Sohlenverbau

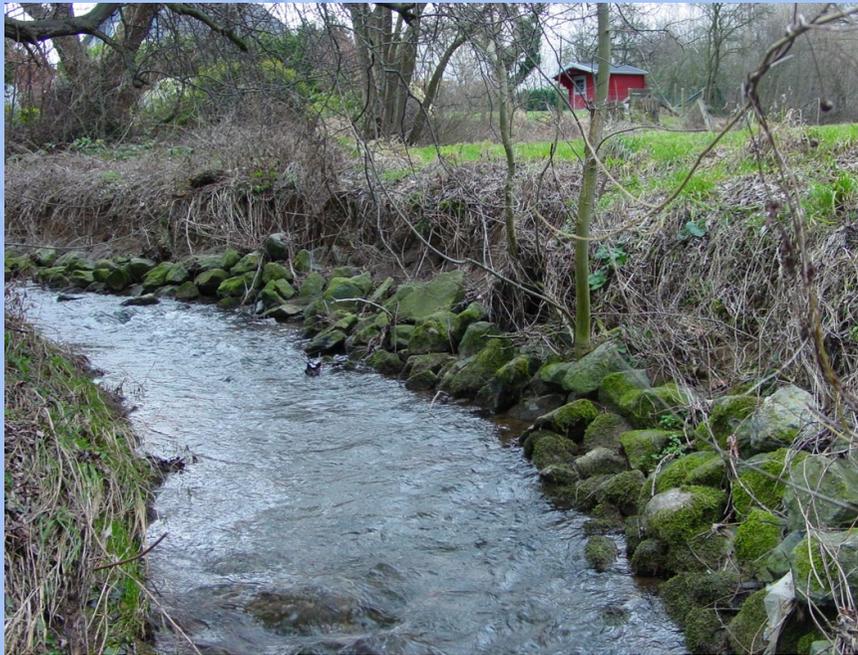
Uferbauwerk U 12/2

Rodenberger Aue – starke und sehr starke Beeinträchtigungen (!!!),  
Beispiele (Fortsetzung)

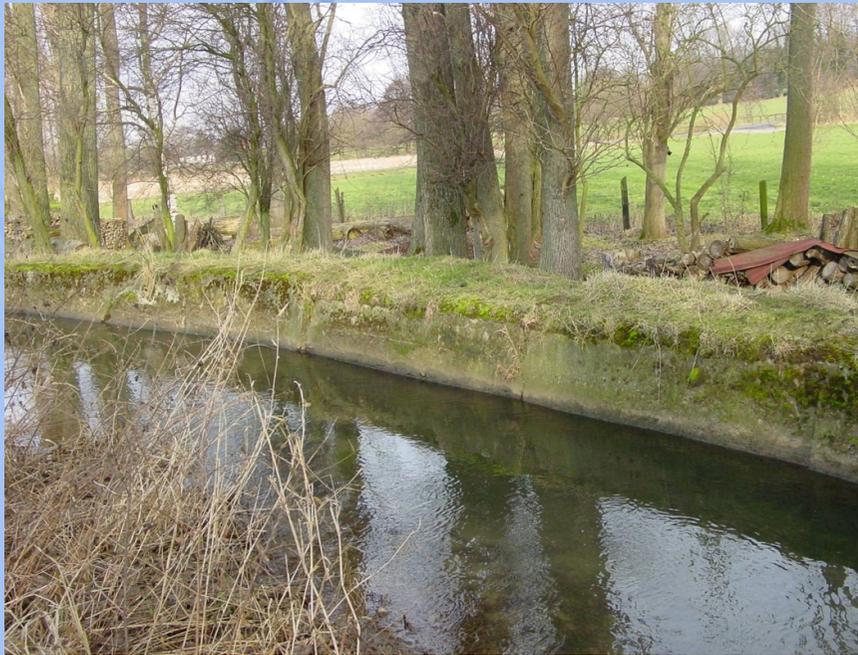
Uferbauwerk U 38/1 (KP)

Rodenberger Aue – starke und sehr starke Beeinträchtigungen (!!!),  
Beispiele der Knackpunkte (KP) (Fortsetzung)

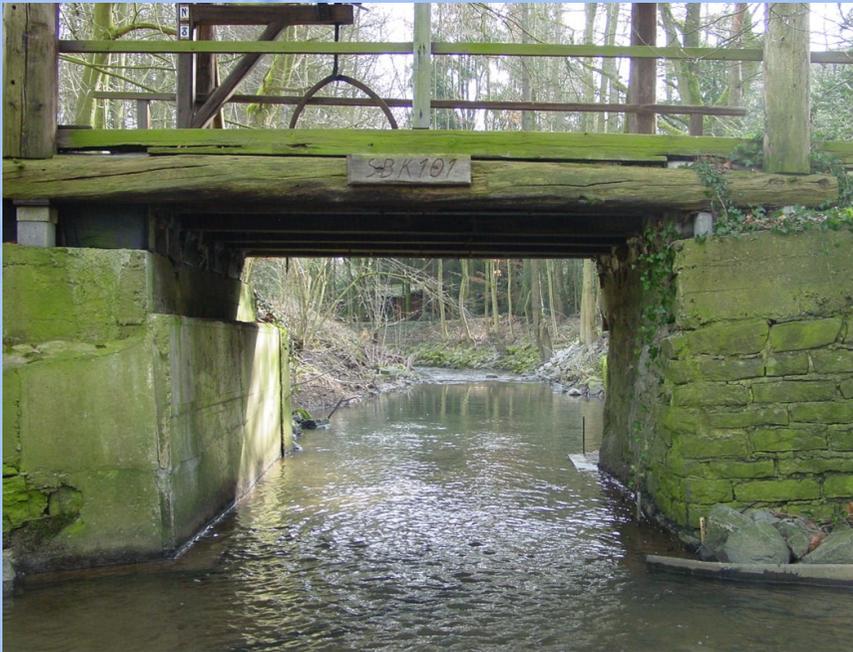
Rahmendurchlass D 28/1

Riesbach – starke und sehr starke Beeinträchtigungen (!!!), Beispiele (Fortsetzung)

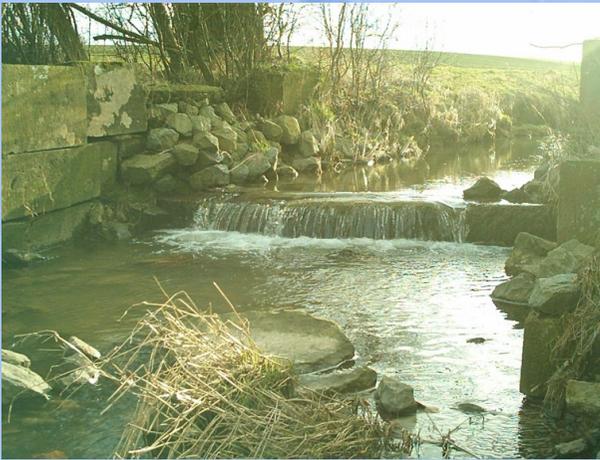
hoher Absturz S 14/1 (KP)

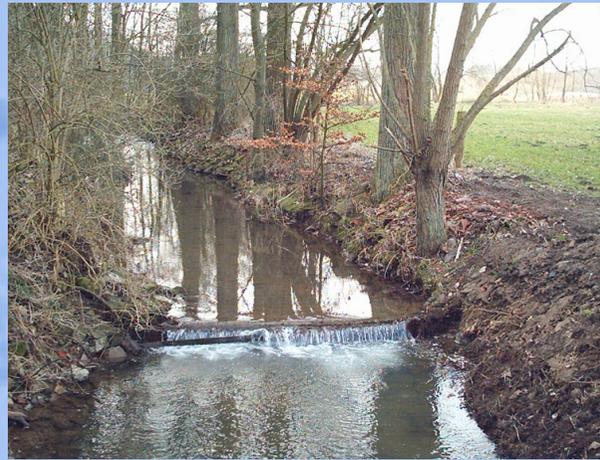
Grundschwelle S 20/1 (KP)

Riesbach – starke und sehr starke Beeinträchtigungen (!!!), Beispiele der Knackpunkte (KP)

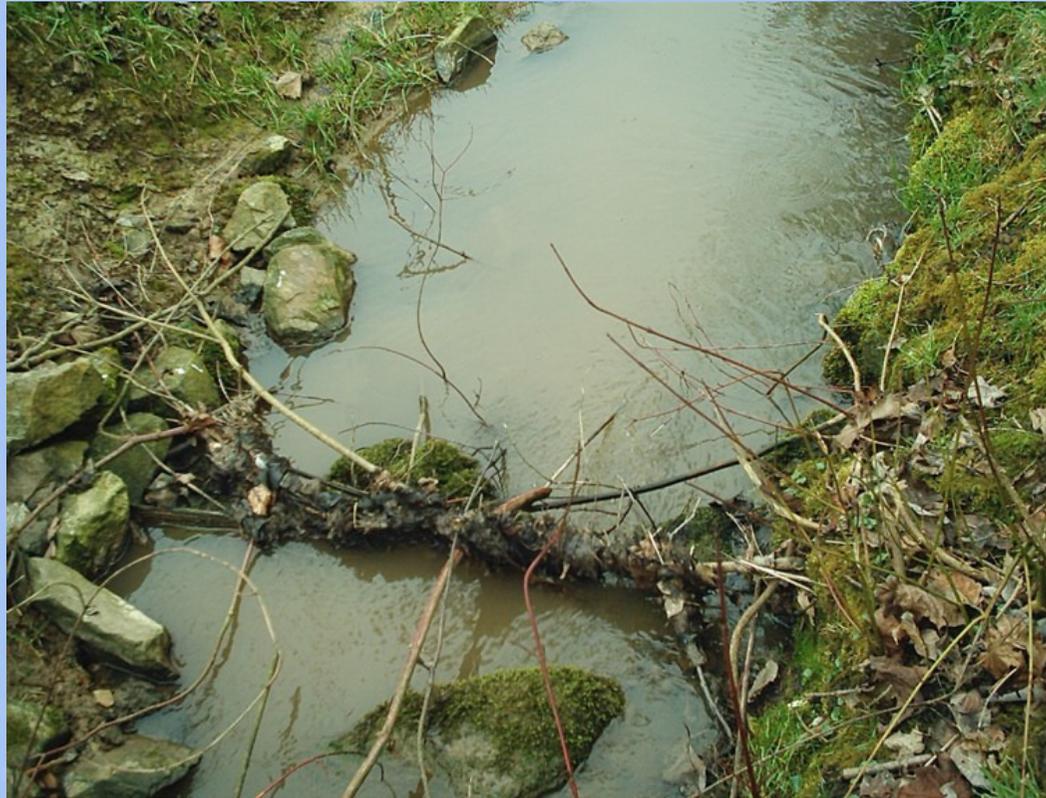
Sohlbauwerk S 2/2

Salzbach – starke und sehr starke Beeinträchtigungen (!!!), Beispiele

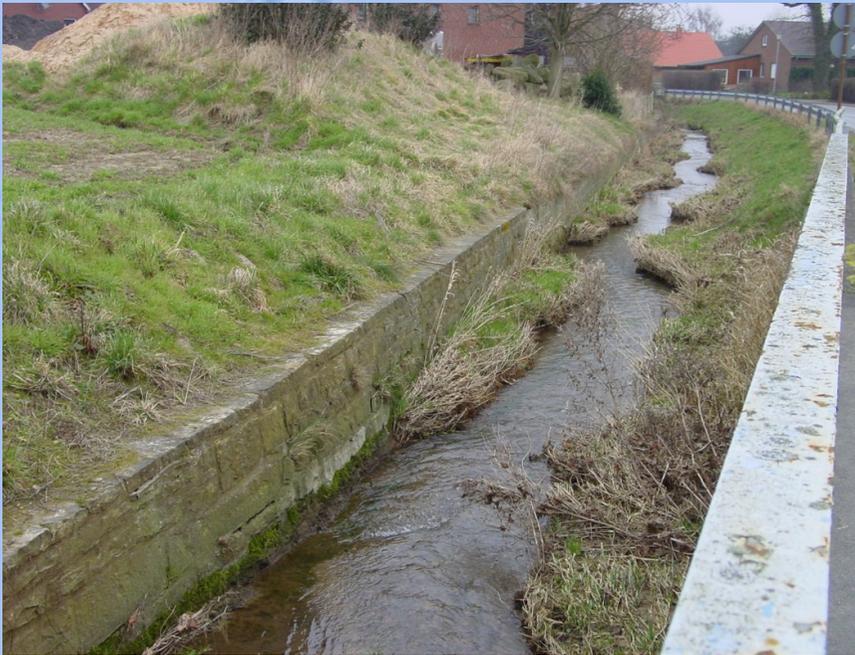
Uferbauwerk U 12/1 (KP)

Salzbach – starke und sehr starke Beeinträchtigungen (!!!), Beispiele der Knackpunkte (KP) (Fortsetzung)
