**Blatt 3**

<b>Bauwerksdokumentation</b> Gewässerbegehung	<b>Gewässer :</b> Mühlgraben Göllnitz 538612	<b>Station</b> von 500 m bis 600 m		<b>Kartierer</b> J.Forberig
	<b>Abschnittsnr.:</b> 1			
<b>Lfd. BW-Nummer</b> 1	<b>HW</b> 5721975,89 <b>RW</b> 3422973,64

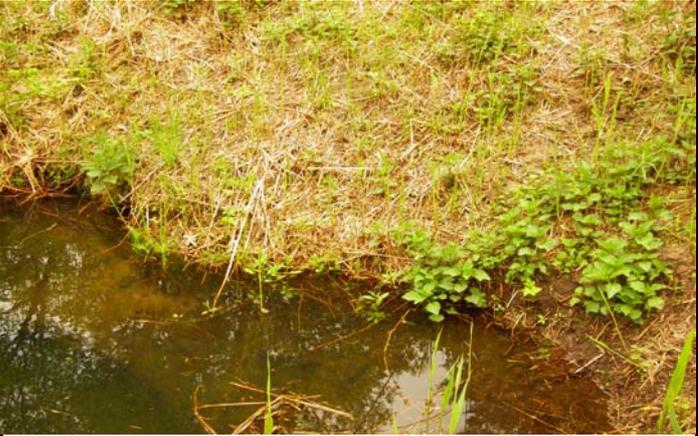
<b>Bauwerksart</b>	Durchlass			
<b>Material</b>	Beton			
<b>Breite [m]</b>	0			
<b>Länge [m]</b>	0			
<b>Durchmesser [mm]</b>	1000			
<b>Überdeckung [cm]</b>	0			
<b>Stauhöhe [cm]</b>	0			
<b>Rückstau [ca. m]</b>	0			
<b>Ökologische Durchgängigkeit</b>	Fische gegeben	Wasserwirbellose gegeben	Fischotter gegeben	
<b>Beschreibung</b>	Rohrdurchlass, Überschüttung geböscht, eingestaut, querender Wiesenweg			
<b>Mangel / Baulicher Zustand</b>	funktionstüchtig, keine erkennbaren Mängel			
<b>Maßnahmenvorschlag</b>	entfällt
