**Blatt 3**

<b>Bauwerksdokumentation</b> Gewässerbegehung	<b>Gewässer :</b> Mühlgraben Göllnitz 538612	<b>Station</b> von 5200 m bis 5300 m		<b>Kartierer</b> J.Forberig
	<b>Abschnittsnr.:</b> 2			
<b>Lfd. BW-Nummer</b> 2	<b>HW</b> 5717654,57 <b>RW</b> 3422352,31

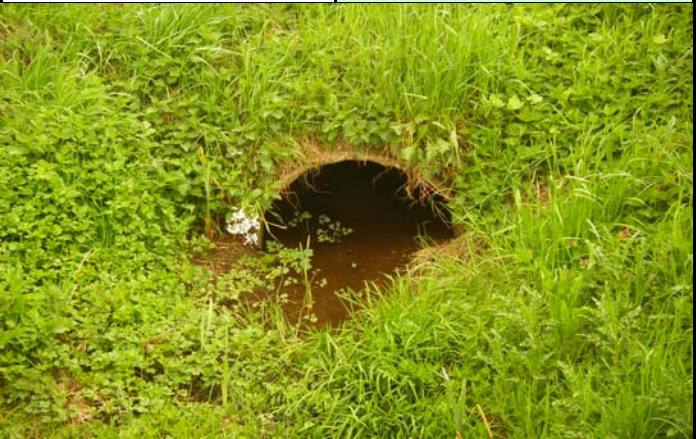
<b>Bauwerksart</b>	Durchlass			
<b>Material</b>	Beton			
<b>Breite [m]</b>	8			
<b>Länge [m]</b>	8			
<b>Durchmesser [mm]</b>	600			
<b>Überdeckung [cm]</b>	0			
<b>Stauhöhe [cm]</b>	0			
<b>Rückstau [ca. m]</b>	0			
<b>Ökologische Durchgängigkeit</b>	Fische nicht gegeben	Wasserwirbellose gegeben	Fischotter nicht gegeben	
<b>Beschreibung</b>	Rohrdurchlass, geböschte Überschüttung			
<b>Mangel / Baulicher Zustand</b>	funktionstüchtig, keine erkennbaren Mängel			
<b>Maßnahmenvorschlag</b>	Herstellung der ökologischen Durchgängigkeit für Fischotter ist hinsichtlich der Nutzungssituation zu prüfen.
