**Blatt 3**

<b>Bauwerksdokumentation</b> Gewässerbegehung	<b>Gewässer :</b> Mühlgraben Göllnitz 538612	<b>Station</b> von 6200 m bis 6300 m		<b>Kartierer</b> J.Forberig
	<b>Abschnittsnr.:</b> 2			
<b>Lfd. BW-Nummer</b> 3	<b>HW</b> 5716823,11 <b>RW</b> 3422008,82

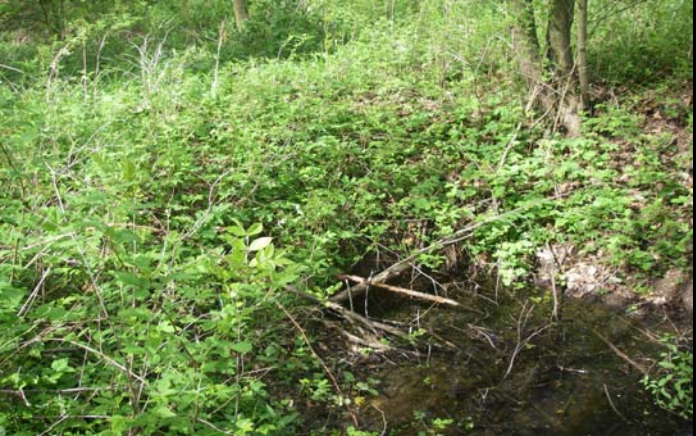
<b>Bauwerksart</b>	Durchlass			
<b>Material</b>	Beton			
<b>Breite [m]</b>	4			
<b>Länge [m]</b>	4			
<b>Durchmesser [mm]</b>	400			
<b>Überdeckung [cm]</b>	0			
<b>Stauhöhe [cm]</b>	0			
<b>Rückstau [ca. m]</b>	0			
<b>Ökologische Durchgängigkeit</b>	Fische gegeben	Wasserwirbellose gegeben	Fischotter gegeben	
<b>Beschreibung</b>	Rohrdurchlass. Geböschte Überschüttung. Querender Wiesenweg. Verstopft.			
<b>Mangel / Baulicher Zustand</b>	funktionstüchtig, sanierungsbedürftig, verstopft.			
<b>Maßnahmenvorschlag</b>	Beräumung Rohrabschlüsse von Sediment, Schwemmgut und Bewuchs. Teilreinigung Durchlass.
