| <b>Bauwerksdokumentation</b><br>Gewässerbegehung | <b>Gewässer :</b><br><br>Göllnitzer Fließ<br>538614 | <b>Station</b><br><br>von 0 m<br>bis 100 m | <b>Kartierer</b><br><br>J.Forberig |
| | <b>Abschnittsnr.:</b><br><br>1 | | |

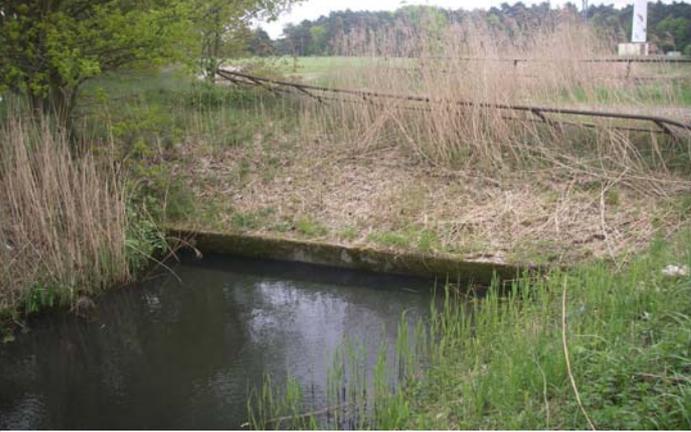
| <b>Lfd. BW-Nummer</b><br>1 | <b>HW</b> 5722552<br><b>RW</b> 3422754,67 | | |

| <b>Ökologische Durchgängigkeit</b> | Fische<br><br>nicht gegeben | Wasserwirbellose<br><br>nicht gegeben | Fischotter<br><br>gegeben |
| <b>Beschreibung</b> | Durchlass / Brückenbauwerk ?, Schotterwegquerung, überschüttetes Betonbauwerk (Öffnungsabmessungen nicht ermittelbar). 1,50 m Überdeckung. Stahlgeländer. Unterer Otterpass nicht gegeben - kein Sediment. | | |
| <b>Mangel / Baulicher Zustand</b> | funktionstüchtig, sanierungsbedürftig. Erkennbare Betonelemente ohne Schäden. Geländer korrodiert, Geländer nicht erforderlich. | | |

| <b>Maßnahmenvorschlag</b> | Abmessungen prüfen. Keine Maßnahmen erforderlich. | | |
