### Blatt 3

<b>Bauwerksdokumentation</b> Gewässerbegehung	<b>Gewässer :</b>  Riethgraben 538616	<b>Station</b>		<b>Kartierer</b>  A.Kaeser
	<b>Abschnittsnr.:</b>  1	von	500 m	
<b>Lfd. BW-Nummer</b> 4	<b>HW</b> 5724881,36 <b>RW</b> 3411027,97

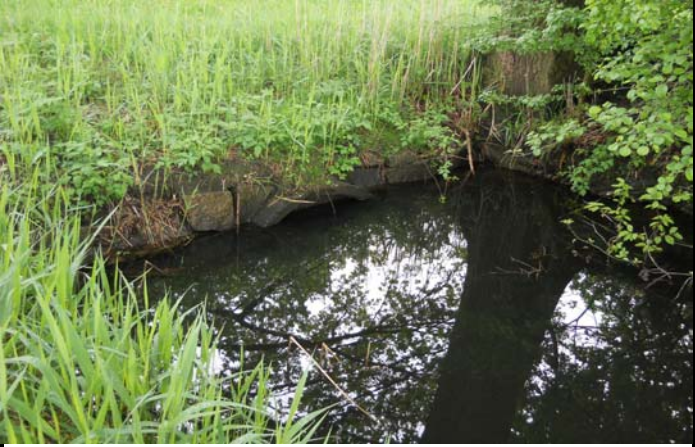
<b>Bauwerksart</b>	Durchlass			
<b>Material</b>	Beton			
<b>Breite [m]</b>	4			
<b>Länge [m]</b>	9			
<b>Durchmesser [mm]</b>	1000			
<b>Überdeckung [cm]</b>	0			
<b>Stauhöhe [cm]</b>	0			
<b>Rückstau [ca. m]</b>	500			
<b>Ökologische Durchgängigkeit</b>	Fische  nicht gegeben	Wasser-wirbellose  gegeben	Fischotter  gegeben	
<b>Beschreibung</b>	Betonrohrdurchlass. Abschlusswandungen aus Bruchsteinmauerwerk. Querender Weg begrünt.			
<b>Mangel / Baulicher Zustand</b>	funktionstüchtig, keine erkennbaren Mängel			
<b>Maßnahmen-vorschlag</b>	Eigentumsverhältnisse prüfen. Nutzungsnotwendigkeit prüfen. Ggf. Rückbau.
