<b>Bauwerksdokumentation</b> Gewässerbegehung	<b>Gewässer :</b> Riethgraben 538616	<b>Station</b> von 1300 m bis 1400 m	<b>Kartierer</b> A.Kaeser
	<b>Abschnittsnr.:</b> 1		
<b>Lfd. BW-Nummer</b> 8	<b>HW</b> 5724186,87 <b>RW</b> 3411413,31

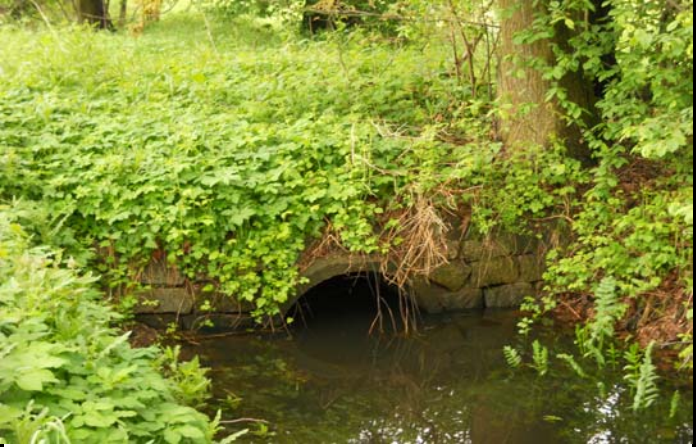
<b>Bauwerksart</b>	Durchlass		
<b>Material</b>	Beton		
<b>Breite [m]</b>	2		
<b>Länge [m]</b>	8		
<b>Durchmesser [mm]</b>	1000		
<b>Überdeckung [cm]</b>	0		
<b>Stauhöhe [cm]</b>	0		
<b>Rückstau [ca. m]</b>	0		
<b>Ökologische Durchgängigkeit</b>	Fische nicht gegeben	Wasserwirbellose gegeben	Fischotter gegeben
<b>Beschreibung</b>	Rohrdurchlass Betonrohr, Abschlusswandungen Bruchsteinmauerwerk, querender Weg begrünt.		
<b>Mangel / Baulicher Zustand</b>	funktionstüchtig, keine erkennbaren Mängel		
<b>Maßnahmenvorschlag</b>	Prüfen der Eigentums- und Nutzungsverhältnisse.
