**Blatt 3**

<b>Bauwerksdokumentation</b> Gewässerbegehung	<b>Gewässer :</b> Zeckeriner Muehlgraben 538622	<b>Station</b> von 2500 m bis 2600 m	<b>Kartierer</b> A.Kaeser
	<b>Abschnittsnr.:</b> 1		
<b>Lfd. BW-Nummer</b> 10	<b>HW</b> 5730681,54 <b>RW</b> 3406205,87

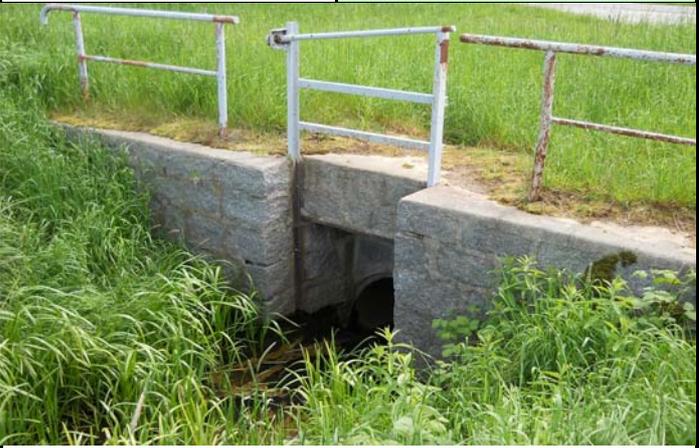
<b>Bauwerksart</b>	Wehr, beweglich		
<b>Material</b>	Beton, Stein, Stahl		
<b>Breite [m]</b>	1		
<b>Länge [m]</b>	1		
<b>Durchmesser [mm]</b>	0		
<b>Überdeckung [cm]</b>	0		
<b>Stauhöhe [cm]</b>	0		
<b>Rückstau [ca. m]</b>	0		
<b>Ökologische Durchgängigkeit</b>	Fische gegeben	Wasser-wirbellose gegeben	Fischotter gegeben
<b>Beschreibung</b>	vermutlich rückgebautes Jalousienwehr integriert in Natursteinbauwerk, keine Staulemente erkennbar, Zulaufseite BW-Nr. 9, Stahlgeländer		
<b>Mangel / Baulicher Zustand</b>	funktionstüchtig, keine erkennbaren Mängel unter Berücksichtigung des Rückbaus		
<b>Maßnahmen-vorschlag</b>	Genehmigungs- und Eigentumsverhältnisse prüfen, ggf. Stahlkorrosionsschutz erneuern
