Bauwerksdokumentation Gewässerbegehung	Gewässer : Neuer Lugkteichabfluss 538624	Station von 0 m bis 100 m	Kartierer D.Moeser
	Abschnittsnr.: 1		
Lfd. BW-Nummer 2	HW 5727042,51 RW 3402444,07

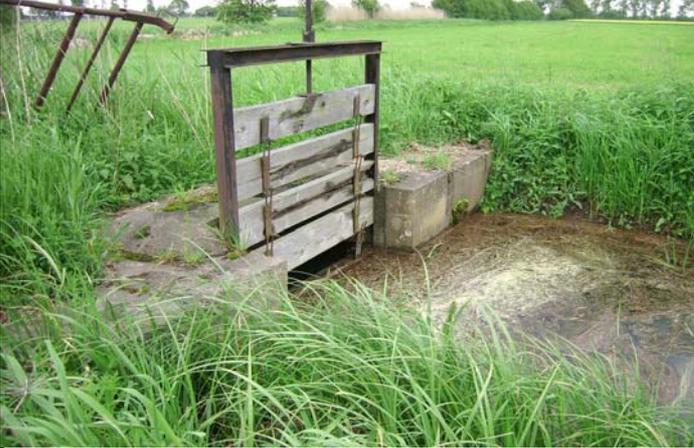
Bauwerksart	Jalousienwehr		
Material	Beton, Holz, Stahl		
Breite [m]	1		
Länge [m]	1		
Durchmesser [mm]	0		
Überdeckung [cm]	0		
Stauhöhe [cm]	150		
Rückstau [ca. m]	0		
Ökologische Durchgängigkeit	Fische nicht gegeben	Wasserwirbellose nicht gegeben	Fischotter gegeben
Beschreibung	Jalousienwehr, Stahlkonstruktion integriert in Betonbalken, Staubretter Holz, Abflusssteuerung Durchlass (BW-Nr. 1), bewachsenen Überschüttung dient als Überfahrt, Otterpassage gegeben		
Mangel / Baulicher Zustand	funktionstüchtig, sanierungsbedürftig		
Maßnahmenvorschlag	Herstellung der ökologischen Durchgängigkeit für Fische und Wasserwirbellose ist hinsichtlich der Nutzungssituation zu prüfen. Ggf. ist ein Umgehungsgerinne vorzusehen. Gggf. Rückbau Bauwerk.
