### Blatt 3

<b>Bauwerksdokumentation</b> Gewässerbegehung	<b>Gewässer :</b> Neuer Lugkteichabfluss 538624	<b>Station</b> von 700 m bis 800 m		<b>Kartierer</b> D.Moeser
	<b>Abschnittsnr.:</b> 1			
<b>Lfd. BW-Nummer</b> 4	<b>HW</b> 5727690,68 <b>RW</b> 3402596,69

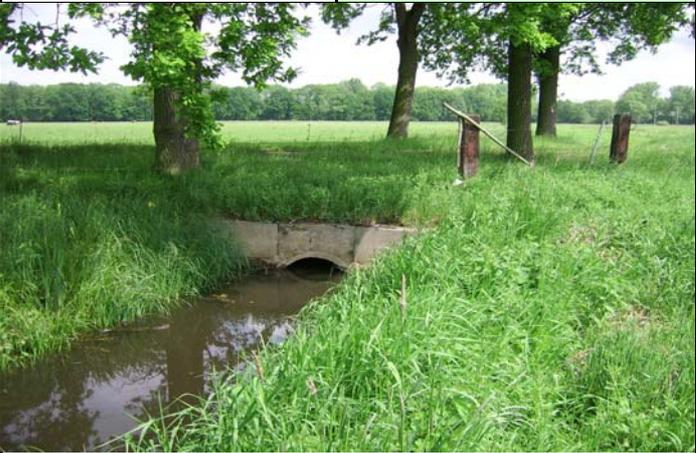
<b>Bauwerksart</b>	Durchlass			
<b>Material</b>	Beton			
<b>Breite [m]</b>	2			
<b>Länge [m]</b>	8			
<b>Durchmesser [mm]</b>	600			
<b>Überdeckung [cm]</b>	0			
<b>Stauhöhe [cm]</b>	100			
<b>Rückstau [ca. m]</b>	0			
<b>Ökologische Durchgängigkeit</b>	Fische nicht gegeben	Wasser-wirbellose gegeben	Fischotter gegeben	
<b>Beschreibung</b>	Durchlass, Betonrohr in Betonelement, bewachsene Überschüttung als landwt. Überfahrt, Schrankenpfosten und alte Schranke vorhanden, Otterpassage gegeben			
<b>Mangel / Baulicher Zustand</b>	funktionstüchtig, keine erkennbaren Mängel			
<b>Maßnahmen-vorschlag</b>	Herstellung der ökologischen Durchgängigkeit für Fische ist hinsichtlich der Nutzungssituation zu prüfen. Ggf. ist ein Umgehungsgerinne vorzusehen. Gggf. Rückbau Bauwerk.
