### Blatt 3

<b>Bauwerksdokumentation</b> Gewässerbegehung	<b>Gewässer :</b> Neuer Lugkteichabfluss 538624	<b>Station</b> von 1200 m bis 1300 m	<b>Kartierer</b> D.Moeser
	<b>Abschnittsnr.:</b> 1		
<b>Lfd. BW-Nummer</b> 5	<b>HW</b> 5728126,39 <b>RW</b> 3402804,52

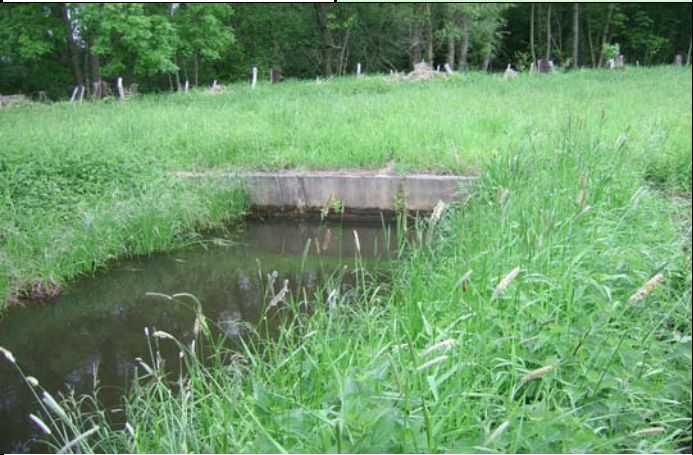
<b>Bauwerksart</b>	Durchlass		
<b>Material</b>	Beton		
<b>Breite [m]</b>	3		
<b>Länge [m]</b>	8		
<b>Durchmesser [mm]</b>	600		
<b>Überdeckung [cm]</b>	50		
<b>Stauhöhe [cm]</b>	130		
<b>Rückstau [ca. m]</b>	0		
<b>Ökologische Durchgängigkeit</b>	Fische nicht gegeben	Wasserwirbellose gegeben	Fischotter gegeben
<b>Beschreibung</b>	Durchlass, Betonrohr in Betonelement, bewachsene Überschüttung als landwt. Überfahrt, aufgrund Überstau Durchlass Angebane teilw. geschätzt, Otterpassage gegeben		
<b>Mangel / Baulicher Zustand</b>	funktionstüchtig, sanierungsbedürftig bzgl Betonkorrosion		
<b>Maßnahmenvorschlag</b>	Herstellung der ökologischen Durchgängigkeit für Fische ist hinsichtlich der Nutzungssituation zu prüfen. Ggf. ist ein Umgehungsgerinne vorzusehen. Gggf. Rückbau Bauwerk. Betonsanierung ggf. zu bedenken.
