### Blatt 3

<b>Bauwerksdokumentation</b> Gewässerbegehung	<b>Gewässer :</b>  Neuer Lugkteichabfluss 538624	<b>Station</b>		<b>Kartierer</b>  D.Moeser
	<b>Abschnittsnr.:</b>  2	von	2900 m	
<b>Lfd. BW-Nummer</b> 1	<b>HW</b> 5729770,9 <b>RW</b> 3403157,69	bis	3000 m	
<b>Bauwerksart</b>	Jalousienwehr

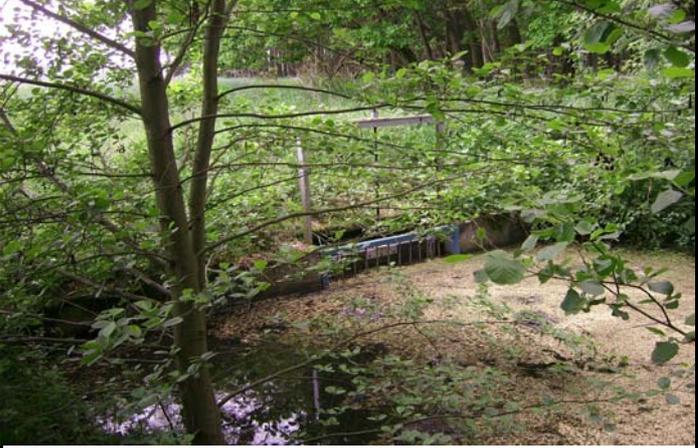
<b>Material</b>	Beton, Holz, Stahl			
<b>Breite [m]</b>	5			
<b>Länge [m]</b>	0			
<b>Durchmesser [mm]</b>	800			
<b>Überdeckung [cm]</b>	0			
<b>Stauhöhe [cm]</b>	180			
<b>Rückstau [ca. m]</b>	400			
<b>Ökologische Durchgängigkeit</b>	Fische  nicht gegeben	Wasserwirbellose  nicht gegeben	Fischotter  gegeben	
	<b>Beschreibung</b>			
Jalousienwehr, Stahlkonstruktion integriert in Betonbalken, Staubretter Holz, bewachsenen Überschüttung dient als Überfahrt, Otterpassage gegeben				
<b>Mangel / Baulicher Zustand</b>	funktionstüchtig, keine erkennbaren Mängel			
<b>Maßnahmenvorschlag</b>	Herstellung der ökologischen Durchgängigkeit für Fische und Wasserwirbellose ist hinsichtlich der Nutzungssituation zu prüfen. Ggf. ist ein Umgehungsgerinne vorzusehen. Gggf. Rückbau Bauwerk.
