**Blatt 3**

<b>Bauwerksdokumentation</b> Gewässerbegehung	<b>Gewässer :</b> Neuer Lugkteichabfluss 538624	<b>Station</b> von 3400 m bis 3500 m	<b>Kartierer</b> D.Moeser
	<b>Abschnittsnr.:</b> 2

<b>Lfd. BW-Nummer</b> 3	<b>HW</b> 5730172,08 <b>RW</b> 3402922,8
----------------------------	---

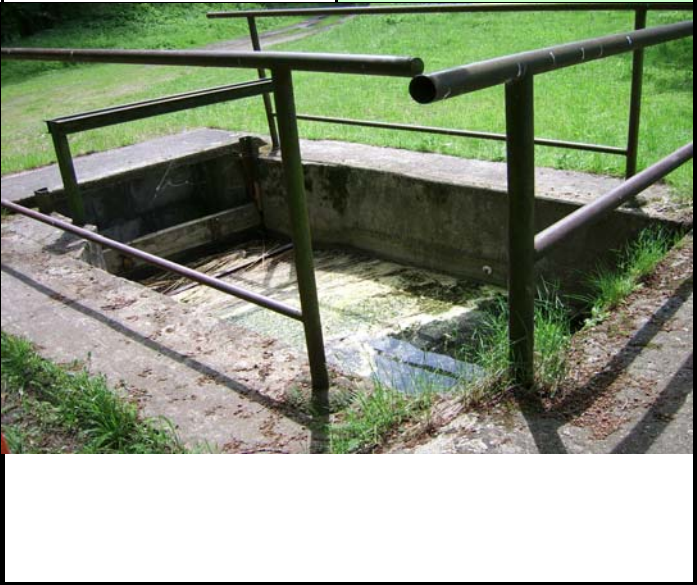
<b>Bauwerksart</b>	Wehr, beweglich
<b>Material</b>	Stahl, Holz, Beton
<b>Breite [m]</b>	2
<b>Länge [m]</b>	4
<b>Durchmesser [mm]</b>	0
<b>Überdeckung [cm]</b>	0
<b>Stauhöhe [cm]</b>	200
<b>Rückstau [ca. m]</b>	0

<b>Ökologische Durchgängigkeit</b>	Fische	Wasserwirbellose	Fischotter
	nicht gegeben	nicht gegeben	gegeben

<b>Beschreibung</b>	Auslaufbauwerk Lugkteich, Jalousienwehr integriert in Betonschacht als Mönchbauwerk, Absturzsicherung Stahl
---------------------	---

<b>Mangel / Baulicher Zustand</b>	funktionstüchtig, keine erkennbaren Mängel, Wehr ohne Hubeinrichtung
-----------------------------------	--

<b>Maßnahmenvorschlag</b>	Herstellung der ökologischen Durchgängigkeit für Fische und Wasserwirbellose ist hinsichtlich der Nutzungssituation zu prüfen. Ggf. ist ein Umgehungsgerinne vorzusehen. Gggf. Rückbau Bauwerk. Stahlkorrosionsschutz erneuern.
---------------------------	---
