### Blatt 3

<b>Bauwerksdokumentation</b> Gewässerbegehung	<b>Gewässer :</b> Neuer Lugkteichabfluss 538624	<b>Station</b> von 4526 m bis 4626 m		<b>Kartierer</b>  D.Moeser
	<b>Abschnittsnr.:</b> 2			
<b>Lfd. BW-Nummer</b> 5	<b>HW</b> 5731029,28 <b>RW</b> 3402631,32

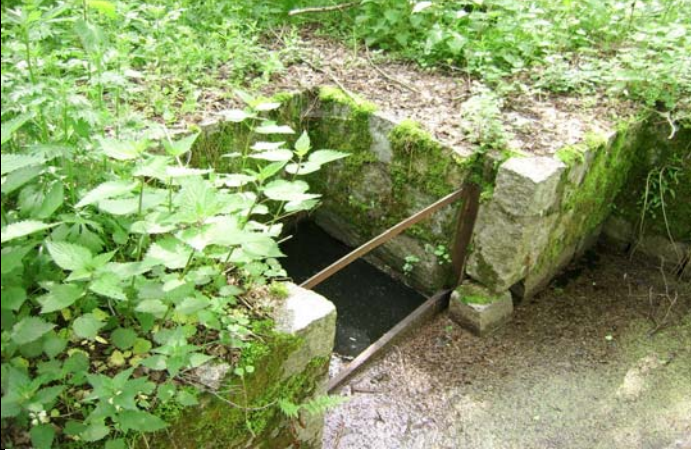
<b>Bauwerksart</b>	Wehr, beweglich			
<b>Material</b>	Beton, Stahl, Holz			
<b>Breite [m]</b>	1			
<b>Länge [m]</b>	1			
<b>Durchmesser [mm]</b>	0			
<b>Überdeckung [cm]</b>	0			
<b>Stauhöhe [cm]</b>	200			
<b>Rückstau [ca. m]</b>	0			
<b>Ökologische Durchgängigkeit</b>	Fische nicht gegeben	Wasserwirbellose nicht gegeben	Fischotter gegeben	
<b>Beschreibung</b>	Dammbalkenwehr, Staubretter in Stahlnischen geführt, in Mauerwerk intergriert, Zulaufseite zu BW-Nr. 4, bewachsene Überschüttung			
<b>Mangel / Baulicher Zustand</b>	funktionstüchtig, sanierungsbedürftig bzgl. Mauerwerk			
<b>Maßnahmenvorschlag</b>	Herstellung der ökologischen Durchgängigkeit für Fische und Wasserwirbellose ist hinsichtlich der Nutzungssituation zu prüfen. Ggf. ist ein Umgehungsgerinne vorzusehen. Gggf. Rückbau Bauwerk. Teilweise Reparatur Mauerwerk erforderlich.
