### Blatt 3

<b>Bauwerksdokumentation</b> Gewässerbegehung	<b>Gewässer :</b> Neuer Lugkteichabfluss 538624	<b>Station</b> von 8026 m bis 8126 m	<b>Kartierer</b>  D.Moeser
	<b>Abschnittsnr.:</b> 3		
<b>Lfd. BW-Nummer</b> 14	<b>HW</b> 5733409,19 <b>RW</b> 3404846,61

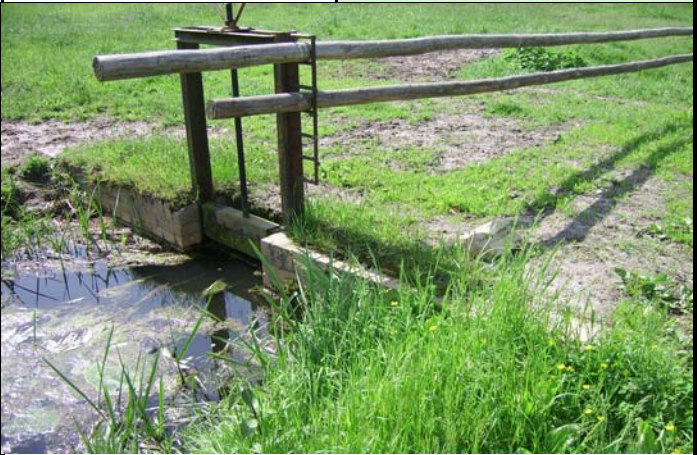
<b>Bauwerksart</b>	Jalousienwehr		
<b>Material</b>	Beton, Holz, Stahl		
<b>Breite [m]</b>	1		
<b>Länge [m]</b>	1		
<b>Durchmesser [mm]</b>	0		
<b>Überdeckung [cm]</b>	0		
<b>Stauhöhe [cm]</b>	100		
<b>Rückstau [ca. m]</b>	500		
<b>Ökologische Durchgängigkeit</b>	Fische nicht gegeben	Wasserwirbellose nicht gegeben	Fischotter gegeben
	<b>Beschreibung</b> Jalousienwehr, Stahlkonstruktion integriert in Ziegelmauerwerk, Staubretter Holz, Abflusssteuerung Durchlass (BW-Nr. 13), bewachsenen Überschüttung dient als Überfahrt, Otterpassage gegeben		
<b>Mangel / Baulicher Zustand</b>	funktionstüchtig, sanierungsbedürftig		
<b>Maßnahmenvorschlag</b>	Herstellung der ökologischen Durchgängigkeit für Fische und Wasserwirbellose ist hinsichtlich der Nutzungssituation zu prüfen. Ggf. ist ein Umgehungsgerinne vorzusehen. Gggf. Rückbau Bauwerk. Korrosionsschutz Stahl erneuern.
