### Blatt 3

<b>Bauwerksdokumentation</b> Gewässerbegehung	<b>Gewässer :</b> Neuer Lugkteichabfluss 538624	<b>Station</b> von 8326 m bis 8426 m		<b>Kartierer</b> D.Moeser
	<b>Abschnittsnr.:</b> 3			
<b>Lfd. BW-Nummer</b> 16	<b>HW</b> 5733698,81 <b>RW</b> 3404894,24

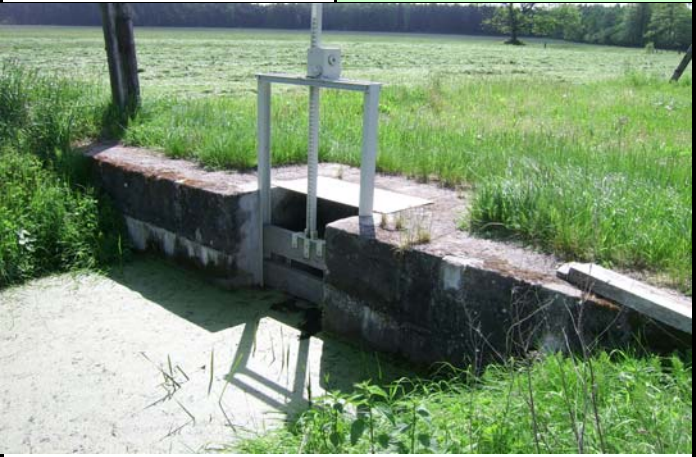
<b>Bauwerksart</b>	Jalousienwehr			
<b>Material</b>	Beton, Holz, Stahl			
<b>Breite [m]</b>	1			
<b>Länge [m]</b>	1			
<b>Durchmesser [mm]</b>	0			
<b>Überdeckung [cm]</b>	0			
<b>Stauhöhe [cm]</b>	150			
<b>Rückstau [ca. m]</b>	500			
<b>Ökologische Durchgängigkeit</b>	Fische nicht gegeben	Wasserwirbellose nicht gegeben	Fischotter gegeben	
<b>Beschreibung</b>	Jalousienwehr, Stahlkonstruktion integriert in Betonbalken, Staubretter Holz, Abflusssteuerung Durchlass (BW-Nr. 15), bewachsenen Überschüttung dient als Überfahrt, Otterpassage gegeben			
<b>Mangel / Baulicher Zustand</b>	funktionstüchtig, keine erkennbaren Mängel			
<b>Maßnahmenvorschlag</b>	Herstellung der ökologischen Durchgängigkeit für Fische und Wasserwirbellose ist hinsichtlich der Nutzungssituation zu prüfen. Ggf. ist ein Umgehungsgerinne vorzusehen. Gggf. Rückbau Bauwerk.
