**Blatt 3**

| <b>Bauwerksdokumentation</b><br>Gewässerbegehung | <b>Gewässer :</b><br>Neuer Lugkteichabfluss<br>538624 | <b>Station</b><br>von 5126 m<br>bis 5226 m | <b>Kartierer</b><br><br>D.Moeser |
| | <b>Abschnittsnr.:</b><br>3 | | |

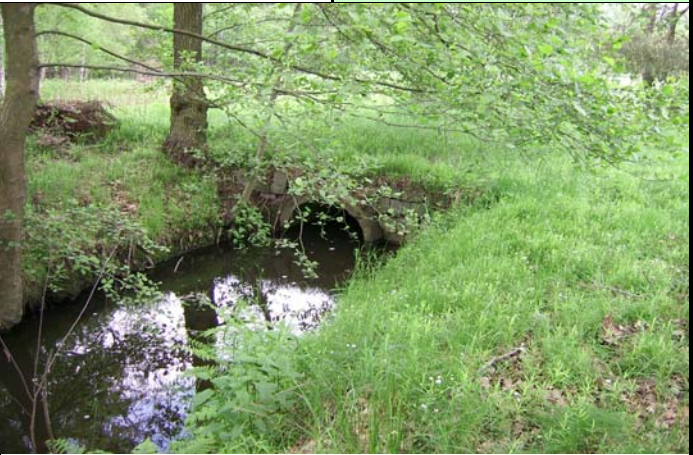
| <b>Lfd. BW-Nummer</b><br>1 | <b>HW</b> 5731492,06<br><b>RW</b> 3403010,99 | | |

| <b>Beschreibung</b> | Durchlass, Betonrohr in Steinsatz, bewachsene Überschüttung als Überfahrt, Otterpassage gegeben | | |
| <b>Mangel / Baulicher Zustand</b> | funktionstüchtig, keine erkennbaren Mängel | | |

| <b>Maßnahmenvorschlag</b> | entfällt | | |
