Blatt 3

Bauwerksdokumentation Gewässerbegehung	Gewässer : Neuer Lugkteichabfluss 538624	Station von 9226 m bis 9326 m	Kartierer D.Moeser
	Abschnittsnr.: 3		
Lfd. BW-Nummer 20	HW 5734655,21 RW 3404726,38

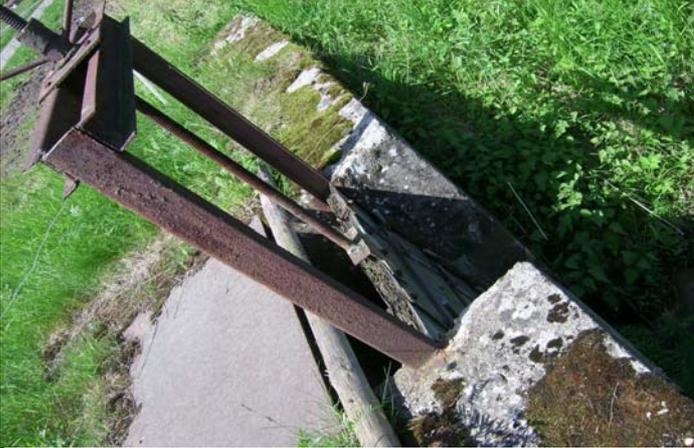
Bauwerksart	Jalousienwehr		
Material	Beton, Holz, Stahl		
Breite [m]	1		
Länge [m]	1		
Durchmesser [mm]	0		
Überdeckung [cm]	0		
Stauhöhe [cm]	180		
Rückstau [ca. m]	0		
Ökologische Durchgängigkeit	Fische nicht gegeben	Wasserwirbellose nicht gegeben	Fischotter gegeben
Beschreibung	Jalousienwehr, Stahlkonstruktion integriert in Betonbalken, Staubretter Holz, Abflusssteuerung Durchlass (BW-Nr. 19), bewachsenen Überschüttung dient als Überfahrt, Otterpassage gegeben		
Mangel / Baulicher Zustand	funktionstüchtig, sanierungsbedürftig		
Maßnahmenvorschlag	Herstellung der ökologischen Durchgängigkeit für Fische und Wasserwirbellose ist hinsichtlich der Nutzungssituation zu prüfen. Ggf. ist ein Umgehungsgerinne vorzusehen. Gggf. Rückbau Bauwerk. Korrosionsschutz Stahl erneuern.
