Bauwerksdokumentation Gewässerbegehung	Gewässer : Neuer Lugkteichabfluss 538624	Station von 9426 m	Kartierer D.Moeser
	Abschnittsnr.: 3	bis 9526 m

Lfd. BW-Nummer 21	HW 5734760,96 RW 3404792,41
-----------------------------	--

Bauwerksart	Durchlass
Material	Beton
Breite [m]	0
Länge [m]	0
Durchmesser [mm]	400
Überdeckung [cm]	120
Stauhöhe [cm]	0
Rückstau [ca. m]	0

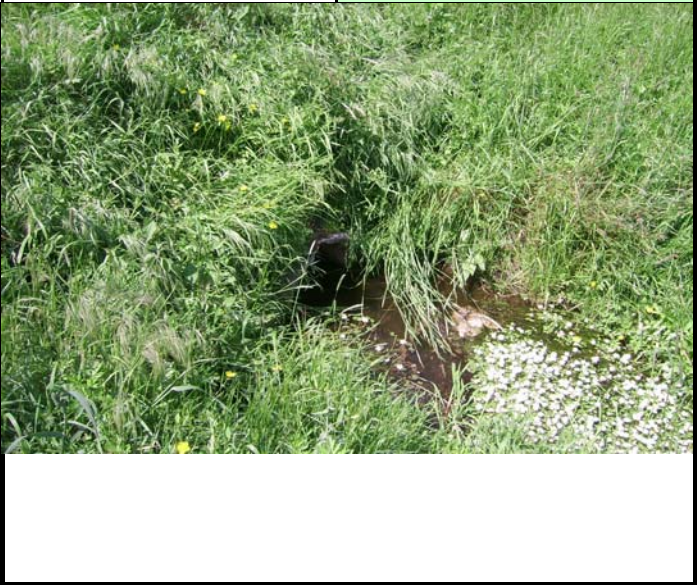
Ökologische Durchgängigkeit	Fische	Wasserwirbellose	Fischotter
	nicht gegeben	nicht gegeben	gegeben

Beschreibung Durchlass, Betonrohr, Einlauf Verrohrung, überschüttet, bewachsen

Mangel / Baulicher Zustand funktionstüchtig, keine erkennbaren Mängel

Maßnahmenvorschlag Erforderlichkeit von Maßnahmen aufgrund der Lage im Quellbereich prüfen. Herstellung der ökologischen Durchgängigkeit für Fische und Wasserwirbellose ist ggf. hinsichtlich der Nutzungssituation zu prüfen. Ggf. ist ein Umgehungsgerinne vorzusehen. Gggf. Rückbau Bauwerk.
