Bauwerksdokumentation Gewässerbegehung	Gewässer : Neuer Lugkteichabfluss 538624	Station von 5126 m bis 5226 m		Kartierer D.Moeser
	Abschnittsnr.: 3			
Lfd. BW-Nummer 2	HW 5731504,14 RW 3403018,54

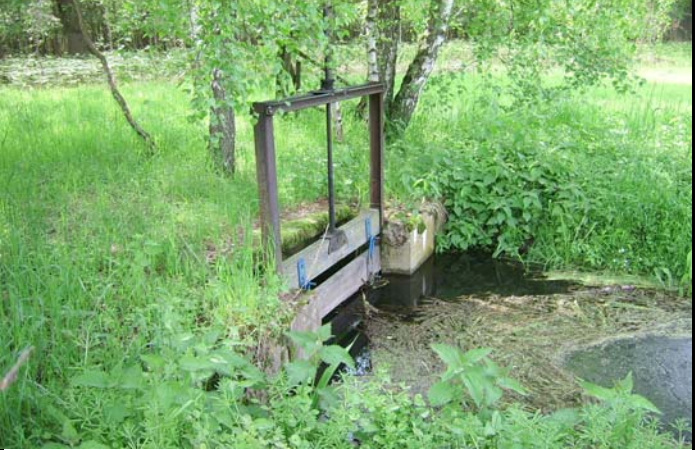
Bauwerksart	Jalousienwehr			
Material	Beton, Holz, Stahl			
Breite [m]	2			
Länge [m]	1			
Durchmesser [mm]	0			
Überdeckung [cm]	0			
Stauhöhe [cm]	130			
Rückstau [ca. m]	400			
Ökologische Durchgängigkeit	Fische nicht gegeben	Wasserwirbellose nicht gegeben	Fischotter gegeben	
Beschreibung	Jalousienwehr, Stahlkonstruktion integriert in Betonbalken, Staubretter Holz, Abflusssteuerung Durchlass (BW-Nr. 1), bewachsenen Überschüttung dient als Überfahrt, Otterpassage gegeben			
Mangel / Baulicher Zustand	funktionstüchtig, keine erkennbaren Mängel			
Maßnahmenvorschlag	Herstellung der ökologischen Durchgängigkeit für Fische und Wasserwirbellose ist hinsichtlich der Nutzungssituation zu prüfen. Ggf. ist ein Umgehungsgerinne vorzusehen. Gggf. Rückbau Bauwerk. Stahlkorrosionsschutz erneuern.
