**Blatt 3**

<b>Bauwerksdokumentation</b> Gewässerbegehung	<b>Gewässer :</b> Neuer Lugkteichabfluss 538624	<b>Station</b> von 6426 m	<b>Kartierer</b>  D.Moeser
	<b>Abschnittsnr.:</b> 3	bis 6526 m

<b>Lfd. BW-Nummer</b> 6	<b>HW</b> 5732411,42 <b>RW</b> 3403736,9
----------------------------	---

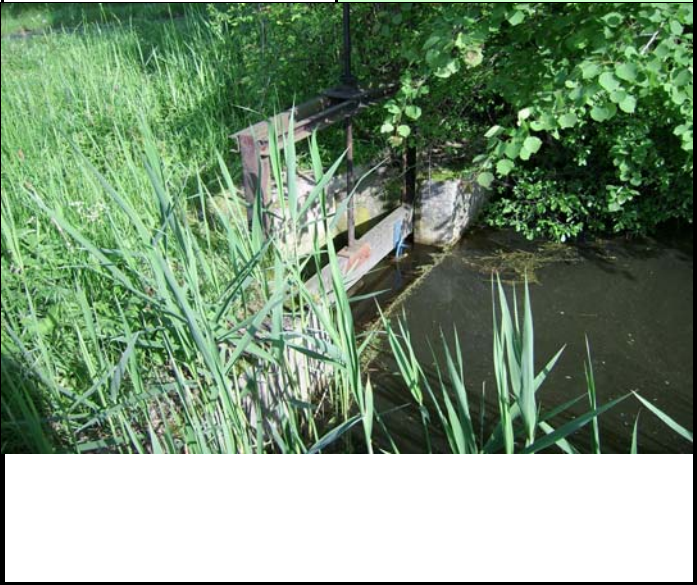
<b>Bauwerksart</b>	Wehr, beweglich
Material	Beton, Holz, Stahl
Breite [m]	1
Länge [m]	300
Durchmesser [mm]	800
Überdeckung [cm]	60
Stauhöhe [cm]	0
Rückstau [ca. m]	600

<b>Ökologische Durchgängigkeit</b>	Fische	Wasserwirbellose	Fischotter
	nicht gegeben	nicht gegeben	gegeben

**Beschreibung** Jalousienwehr als Einlauf Verrohrung (auslaufseitig BW-Nr. 5), Stahlteile in Betonwangen gefasst, Staubretter Holz

**Mangel / Baulicher Zustand** funktionstüchtig, sanierungsbedürftig bzgl Korrosionsschutz

**Maßnahmenvorschlag** Herstellung der ökologischen Durchgängigkeit für Fische und Wasserwirbellose ist hinsichtlich der Nutzungssituation zu prüfen. Ggf. ist ein Umgehungsgerinne vorzusehen. Gggf. Rückbau Bauwerk. Stahlkorrosionsschutz ist zu erneuern.
