Bauwerksdokumentation Gewässerbegehung	Gewässer : Neuer Lugkteichabfluss 538624	Station von 7226 m	Kartierer D.Moeser
	Abschnittsnr.: 3	bis 7326 m

Lfd. BW-Nummer 9	HW 5732858,77 RW 3404279,21
----------------------------	--

Bauwerksart	Jalousienwehr
Material	Beton, Holz, Stahl
Breite [m]	1
Länge [m]	1
Durchmesser [mm]	0
Überdeckung [cm]	0
Stauhöhe [cm]	150
Rückstau [ca. m]	700

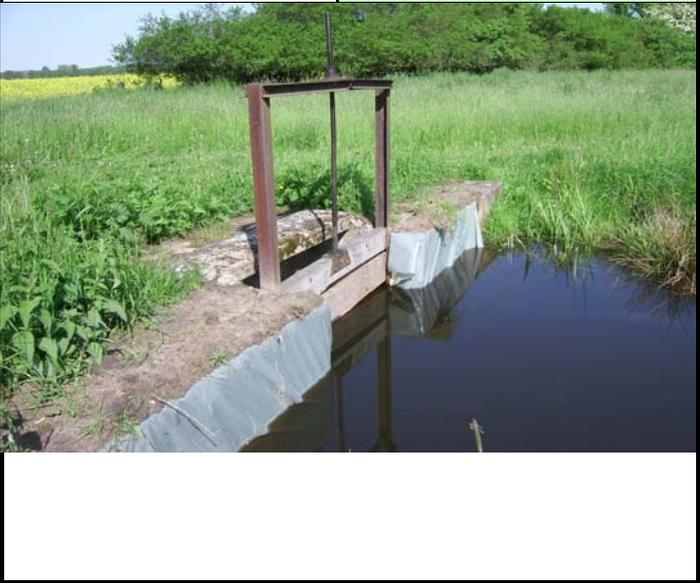
Ökologische Durchgängigkeit	Fische nicht gegeben	Wasserwirbellose nicht gegeben	Fischotter gegeben
------------------------------------	-------------------------	-----------------------------------	-----------------------

Beschreibung Jalousienwehr, Stahlkonstruktion integriert in Betonbalken, Staubretter Holz, bewachsenen Überschüttung dient als Überfahrt, Otterpassage gegeben

Mangel / Baulicher Zustand funktionstüchtig, sanierungsbedürftig, Anstromseitig Bauwerksabdichtung mit Kunststoffolie

Maßnahmenvorschlag Herstellung der ökologischen Durchgängigkeit für Fische und Wasserwirbellose ist hinsichtlich der Nutzungssituation zu prüfen. Ggf. ist ein Umgehungsgerinne vorzusehen. Gggf. Rückbau Bauwerk. Anstromseitige Abdichtung ggf. erneuern.
