Blatt 3			
<b>Bauwerksdokumentation</b> Gewässerbegehung	<b>Gewässer :</b> Sonnewalder Landgraben 53862	<b>Station</b> von 11000 m	<b>Kartierer</b> J.Forberig
	<b>Abschnittsnr.:</b> 2	bis 11100 m	
<b>Lfd. BW-Nummer</b> 11	<b>HW</b> 5728909,02 <b>RW</b> 3409734,26

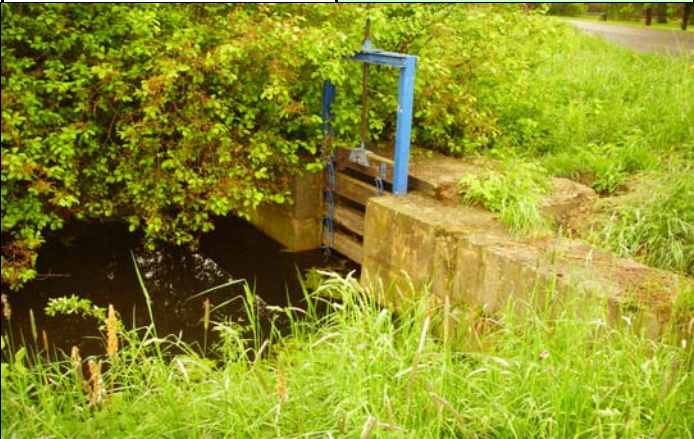
<b>Bauwerksart</b>	Jalousienwehr		
<b>Material</b>	Beton, Stahl, Holz		
<b>Breite [m]</b>	7		
<b>Länge [m]</b>	1		
<b>Durchmesser [mm]</b>	1000		
<b>Überdeckung [cm]</b>	0		
<b>Stauhöhe [cm]</b>	1000		
<b>Rückstau [ca. m]</b>	300		
<b>Ökologische Durchgängigkeit</b>	Fische nicht gegeben	Wasserwirbellose nicht gegeben	Fischotter gegeben
<b>Beschreibung</b>	Jalousienwehr, Stahlkonstruktion integriert in Betonbalken, Staubretter Holz, Abflusssteuerung Durchlass (BW-Nr. 10), bewachsenen Überschüttung dient als Überfahrt, am Bauwerk Einstaumarken sichtbar, Otterpassage gegeben		
<b>Mangel / Baulicher Zustand</b>	funktionstüchtig, keine erkennbaren Mängel

Jalousienwehr, Stahlkonstruktion integriert in Betonbalken, Staubretter Holz, Ab

<b>Maßnahmenvorschlag</b>	Herstellung der ökologischen Durchgängigkeit für Fische und Wasserwirbellose ist hinsichtlich der Nutzungssituation zu prüfen. Ggf. ist ein Umgehungsgerinne vorzusehen. Ggf. Abbruch Wehr prüfen.
