Blatt 3			
<b>Bauwerksdokumentation</b> Gewässerbegehung	<b>Gewässer :</b> Sonnewalder Landgraben 53862	<b>Station</b> von 11300 m bis 11400 m	<b>Kartierer</b> J.Forberig
	<b>Abschnittsnr.:</b> 2		
<b>Lfd. BW-Nummer</b> 12	<b>HW</b> 5728773,04 <b>RW</b> 3410082,06

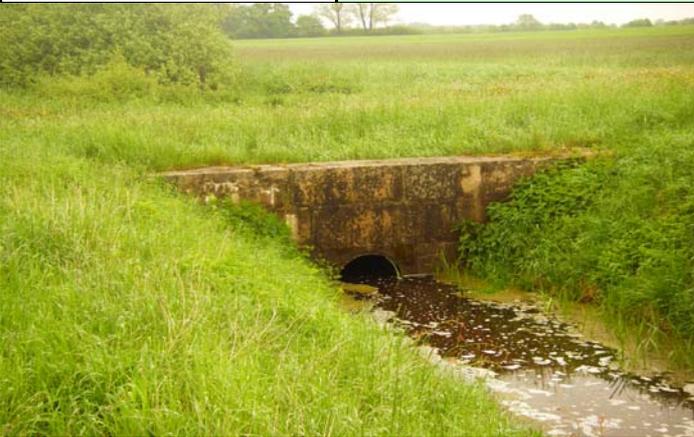
<b>Bauwerksart</b>	Durchlass		
<b>Material</b>	Beton		
<b>Breite [m]</b>	7		
<b>Länge [m]</b>	8		
<b>Durchmesser [mm]</b>	600		
<b>Überdeckung [cm]</b>	120		
<b>Stauhöhe [cm]</b>	60		
<b>Rückstau [ca. m]</b>	0		
<b>Ökologische Durchgängigkeit</b>	Fische nicht gegeben	Wasserwirbellose gegeben	Fischotter gegeben
<b>Beschreibung</b>	Durchlass, Betonrohr, bewachsene Überschüttung als landwt. Überfahrt, Otterpassage gegeben		
<b>Mangel / Baulicher Zustand</b>	funktionstüchtig, keine erkennbaren Mängel		
<b>Maßnahmenvorschlag</b>	Herstellung der ökologischen Durchgängigkeit für Fische ist hinsichtlich der Nutzungssituation zu prüfen. Ggf. ist ein Umgehungsgerinne vorzusehen. Ggf. Abbruch Durchlass prüfen.

Jalousienwehr, Stahlkonstruktion integriert in Betonbalken, Staubretter Holz, Abi  
Herstellung der ökologischen Durchgängigkeit für Fische und Wasserwirbellose i
