Blatt 3			
Bauwerksdokumentation Gewässerbegehung	Gewässer : Sonnewalder Landgraben 53862	Station von 11400 m bis 11500 m	Kartierer J.Forberig
	Abschnittsnr.: 2		
Lfd. BW-Nummer 13	HW 5728766,67 RW 3410100,85

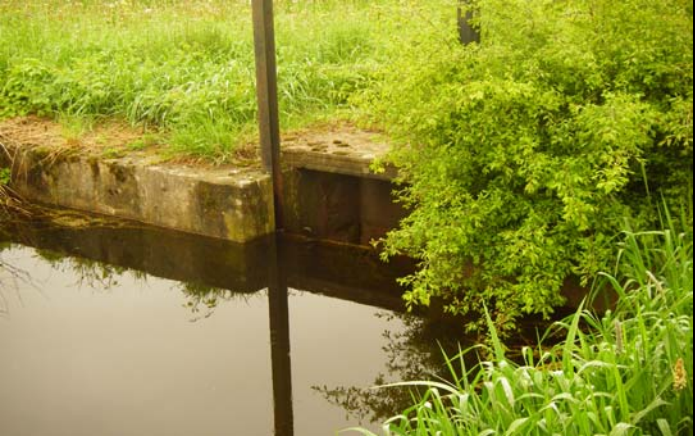
Bauwerksart	Durchlass		
Material	Beton, Stahl, Holz		
Breite [m]	8		
Länge [m]	2		
Durchmesser [mm]	1000		
Überdeckung [cm]	0		
Stauhöhe [cm]	0		
Rückstau [ca. m]	300		
Ökologische Durchgängigkeit	Fische nicht gegeben	Wasserwirbellose nicht gegeben	Fischotter gegeben
Beschreibung	Durchlass, Betonprofil Rechteck in Betonbalken, Stahlprofile als Dammbalkennuten zur Durchflusssteuerung im Zulauf, bewachsene Überdeckung als Überfahrt		
Mangel / Baulicher Zustand	funktionstüchtig, sanierungsbedürftig bzgl. Stahlkorrosionsschutz		
Maßnahmenvorschlag	Herstellung der ökologischen Durchgängigkeit für Fische und Wasserwirbellose ist hinsichtlich der Nutzungssituation zu prüfen. Ggf. Abbruch Durchlass prüfen.

Jalousienwehr, Stahlkonstruktion integriert in Betonbalken, Staubretter Holz, Abi
Herstellung der ökologischen Durchgängigkeit für Fische und Wasserwirbellose i
