Blatt 3			
Bauwerksdokumentation Gewässerbegehung	Gewässer : Sonnewalder Landgraben 53862	Station von 12100 m bis 12200 m	Kartierer J.Forberig
	Abschnittsnr.: 2		
Lfd. BW-Nummer 15	HW 5728487,92 RW 3410721,22

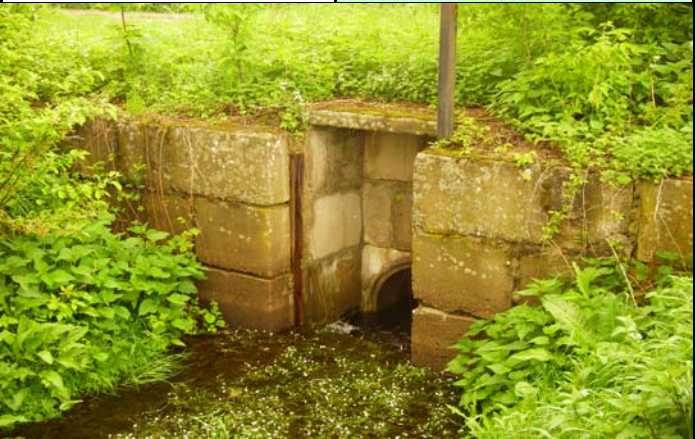
Bauwerksart	Durchlass		
Material	Beton, Stahl, Holz		
Breite [m]	8		
Länge [m]	2		
Durchmesser [mm]	600		
Überdeckung [cm]	30		
Stauhöhe [cm]	140		
Rückstau [ca. m]	100		
Ökologische Durchgängigkeit	Fische nicht gegeben	Wasserwirbellose nicht gegeben	Fischotter nicht gegeben
Beschreibung	Durchlass, Betonrohr in Betonblöcken, Stahlprofile als Dammbalkennuten zur Durchflusssteuerung im Zulauf (Auslaufseite BW-Nr. 14), bewachsene Überdeckung als Überfahrt, Otterpassage gegeben		
Mangel / Baulicher Zustand	funktionstüchtig, sanierungsbedürftig bzgl. Betonverfugung und Stahlkorrosionsschutz		
Maßnahmenvorschlag	Herstellung der ökologischen Durchgängigkeit für Fische und Wasserwirbellose ist hinsichtlich der Nutzungssituation zu prüfen. Ggf. ist ein Umgehungsgerinne vorzusehen. Ggf. Abbruch Bauwerk prüfen.

Jalousienwehr, Stahlkonstruktion integriert in Betonbalken, Staubretter Holz, Abi

Durchlass, Betonrohr in Betonbalken, Stahlprofile als Dammbalkennuten zur Dur
Durchlass, Betonrohr in Betonblöcken, Stahlprofile als Dammbalkennuten zur Du

Herstellung der ökologischen Durchgängigkeit für Fische und Wasserwirbellose i
