Bauwerksdokumentation Gewässerbegehung	Gewässer : Sonnewalder Landgraben 53862	Station von 8400 m bis 8500 m		Kartierer J.Forberig
	Abschnittsnr.: 2			
Lfd. BW-Nummer 2	HW 5729157,47 RW 3407209,7

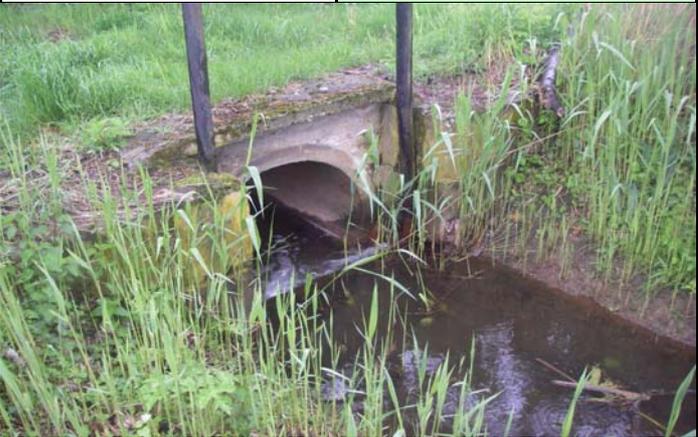
Bauwerksart	Durchlass			
Material	Beton, Stahl, Holz			
Breite [m]	2			
Länge [m]	1			
Durchmesser [mm]	1000			
Überdeckung [cm]	0			
Stauhöhe [cm]	0			
Rückstau [ca. m]	50			
Ökologische Durchgängigkeit	Fische nicht gegeben	Wasserwirbellose nicht gegeben	Fischotter gegeben	
Beschreibung	Durchlass mit Absturz, Betonrohr in Betonbalken, Stahlprofile als Dammbalkennuten zur Durchflusssteuerung im Zulauf, vermutlich Reste Rückbau Wehr, bewachsene Überdeckung, vermutlich Grabeneinmündung			
Mangel / Baulicher Zustand	funktionstüchtig, sanierungsbedürftig			
Maßnahmenvorschlag	Erfordernis der Herstellung der ökologischen Durchgängigkeit für Fische und Wasserwirbellose ist hinsichtlich der Nutzungssituation zu prüfen. Ggf. Rückbau/Abbruch Durchlass.
