### Blatt 3

<b>Bauwerksdokumentation</b> Gewässerbegehung	<b>Gewässer :</b> Sonnewalder Landgraben 53862	<b>Station</b> von 9300 m bis 9400 m		<b>Kartierer</b> J.Forberig
	<b>Abschnittsnr.:</b> 2			
<b>Lfd. BW-Nummer</b> 6	<b>HW</b> 5729293,76 <b>RW</b> 3408111,71

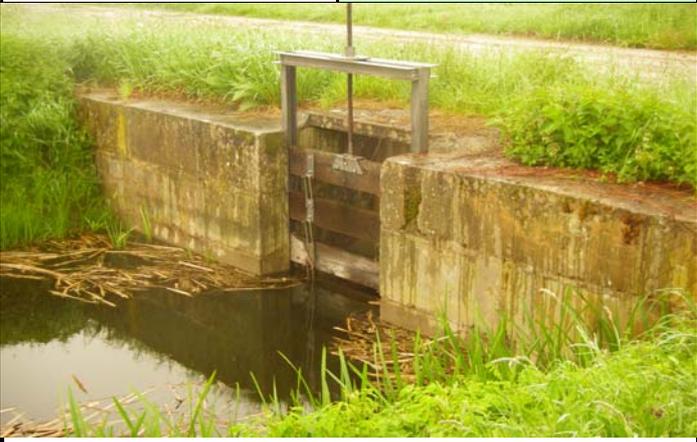
<b>Bauwerksart</b>	Jalousienwehr			
<b>Material</b>	Beton, Stahl, Holz			
<b>Breite [m]</b>	10			
<b>Länge [m]</b>	1			
<b>Durchmesser [mm]</b>	1000			
<b>Überdeckung [cm]</b>	0			
<b>Stauhöhe [cm]</b>	0			
<b>Rückstau [ca. m]</b>	200			
<b>Ökologische Durchgängigkeit</b>	Fische nicht gegeben	Wasserwirbellose nicht gegeben	Fischotter gegeben	
<b>Beschreibung</b>	Jalousienwehr, Stahlkonstruktion integriert in Betonbalken, Staubretter Holz, Abflusssteuerung Durchlass (BW-Nr. 5), bewachsenen Überschüttung dient als Überfahrt, am Bauwerk Einstaumarken sichtbar, Otterpassage gegeben			
<b>Mangel / Baulicher Zustand</b>	funktionstüchtig, keine erkennbaren Mängel

<b>Maßnahmenvorschlag</b>	Herstellung der ökologischen Durchgängigkeit für Fische und Wasserwirbellose ist hinsichtlich der Nutzungssituation zu prüfen. Ggf. ist ein Umgehungsgerinne vorzusehen. Ggf. Abbruch Wehr prüfen.
