**Blatt 3**

| <b>Bauwerksdokumentation</b><br>Gewässerbegehung | <b>Gewässer :</b><br>Oberförster Wiesengraben<br>5386422 | <b>Station</b><br>von 3800 m<br>bis 3900 m | <b>Kartierer</b><br><br>A.Kaeser |

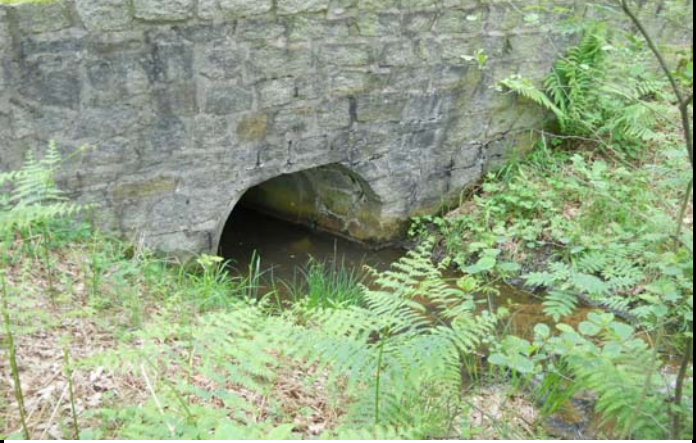
| <b>Lfd. BW-Nummer</b><br>11 | <b>HW</b> 5730658,75<br><b>RW</b> 3402049,99 | | |

| <b>Beschreibung</b> | Durchlass, ausgebildet in Natursteinmauerwerk, Auslaufseite BW-Nr. 12, Überfahrt Waldweg, Otterpassage gegeben | | |
| <b>Mangel / Baulicher Zustand</b> | funktionstüchtig, keine erkennbaren Mängel | | |

| <b>Maßnahmenvorschlag</b> | entfällt | | |
