Bauwerks- dokumentation Gewässerbegehung	Gewässer : Oberförster Wiesengraben 5386422	Station von 6400 m bis 6500 m	Kartierer A.Kaeser
	Abschnittsnr.: 2		
Lfd. BW-Nummer 3	HW 5732591,8 RW 3401155,48

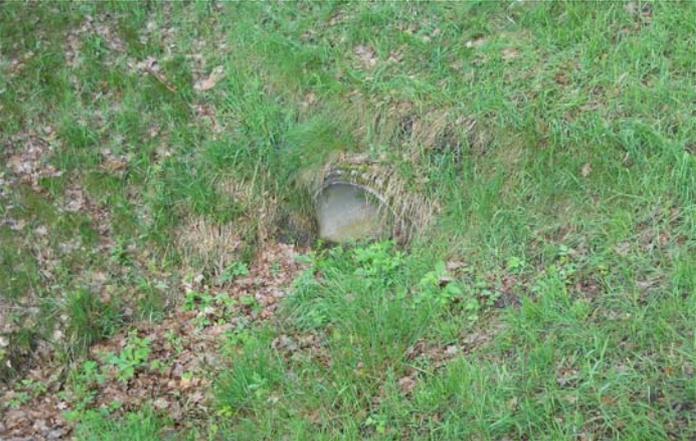
Bauwerksart	Durchlass - Ufer unterbrochen, Lauf		
Material	Beton		
Breite [m]	0,5		
Länge [m]	8		
Durchmesser [mm]	500		
Überdeckung [cm]	0		
Stauhöhe [cm]	0		
Rückstau [ca. m]	0		
Ökologische Durchgängigkeit	Fische nicht gegeben	Wasser-wirbellose nicht gegeben	Fischotter gegeben
Beschreibung	Durchlass, Betonrohr, Überschüttung als Überweg im Wald, Otterpassage gegeben, kein Wasserspiegel zu erkennen		
Mangel / Baulicher Zustand	funktionstüchtig, keine erkennbaren Mängel		
Maßnahmen-vorschlag	Erforderlichkeit weiterer Maßnahmen bzgl. Wasserspiegellagen prüfen. Ggf. ist Herstellung der ökologischen Durchgängigkeit für Fische hinsichtlich der Nutzungssituation zu prüfen. Ggf. ist ein Umgehungsgerinne vorzusehen oder Rückbau Durchlass.
