Blatt 3			
<b>Bauwerksdokumentation</b> Gewässerbegehung	<b>Gewässer :</b>  Breiter Graben 538642	<b>Station</b>  von 2400 m bis 2500 m	<b>Kartierer</b>  D.Moeser
	<b>Abschnittsnr.:</b>  2		
<b>Lfd. BW-Nummer</b> 1	<b>HW</b> 5724778,67 <b>RW</b> 3399071,06

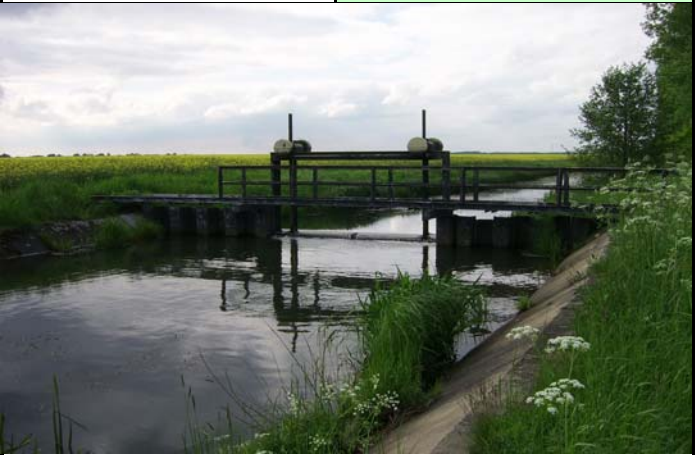
<b>Bauwerksart</b>	Wehr, beweglich		
<b>Material</b>	Stahl, Beton		
<b>Breite [m]</b>	8		
<b>Länge [m]</b>	1		
<b>Durchmesser [mm]</b>	0		
<b>Überdeckung [cm]</b>	0		
<b>Stauhöhe [cm]</b>	100		
<b>Rückstau [ca. m]</b>	400		
<b>Ökologische Durchgängigkeit</b>	Fische  nicht gegeben	Wasserwirbellose  nicht gegeben	Fischotter  gegeben
<b>Beschreibung</b>	Schützenwehr, Stahlspundwand, Bediensteg und Hubeinrichtung Stahl, Böschungssicherung Beton, Otterpassage gegeben		
<b>Mangel / Baulicher Zustand</b>	funktionstüchtig, keine erkennbaren Mängel		
<b>Maßnahmenvorschlag</b>	Rückbau ist angedacht
