### Blatt 3

<b>Bauwerksdokumentation</b> Gewässerbegehung	<b>Gewässer :</b>  Breiter Graben 538642	<b>Station</b>		<b>Kartierer</b>  D.Moeser
	<b>Abschnittsnr.:</b> 2	von	3600 m	
<b>Lfd. BW-Nummer</b> 2	<b>HW</b> 5725935,09 <b>RW</b> 3398787,1

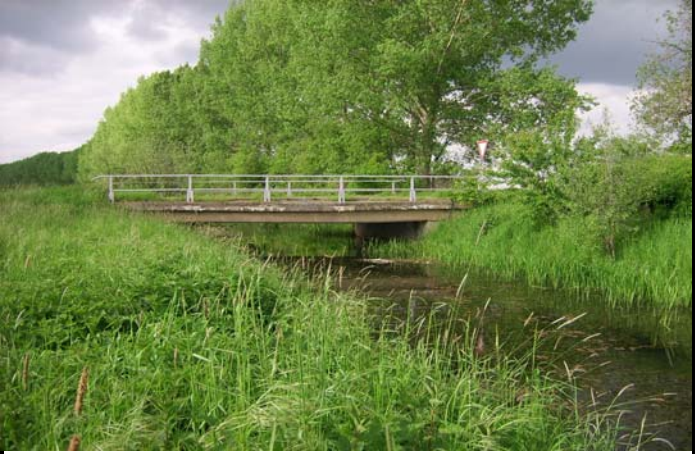
<b>Bauwerksart</b>	Überfahrt			
<b>Material</b>	Beton, Stahl			
<b>Breite [m]</b>	8			
<b>Länge [m]</b>	5			
<b>Durchmesser [mm]</b>	0			
<b>Überdeckung [cm]</b>	0			
<b>Stauhöhe [cm]</b>	100			
<b>Rückstau [ca. m]</b>	0			
<b>Ökologische Durchgängigkeit</b>	Fische  gegeben	Wasserwirbellose  gegeben	Fischotter  gegeben	
<b>Beschreibung</b>	Überfahrt, Betonwiderlager, Betonplatte, Stahlgeländer, Otterpassage gegeben, Aue-ökologisch vertretbar			
<b>Mangel / Baulicher Zustand</b>	funktionstüchtig, keine erkennbaren Mängel			
<b>Maßnahmenvorschlag</b>	Bauwerk wird im Rahmen des BOV Breiter Graben geprüft, ggf. Betonschutz prüfen
