### Blatt 3

<b>Bauwerksdokumentation</b> Gewässerbegehung	<b>Gewässer :</b>  Breiter Graben 538642	<b>Station</b>		<b>Kartierer</b>  D.Moeser
	<b>Abschnittsnr.:</b>  2	von	5500 m	
<b>Lfd. BW-Nummer</b> 5	<b>HW</b> 5727485,85 <b>RW</b> 3398866,5	bis	5600 m

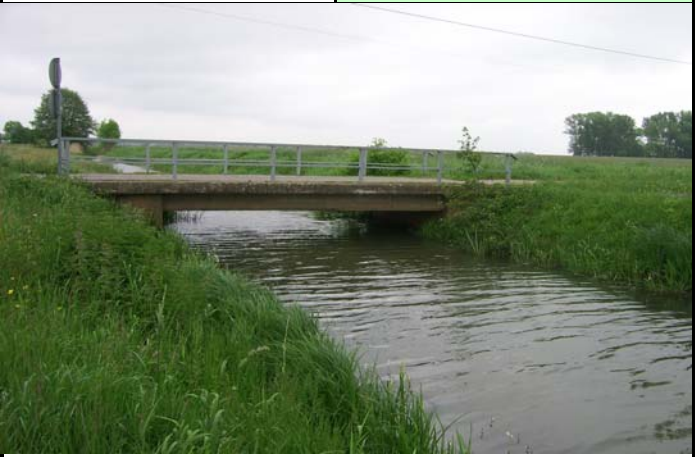
<b>Bauwerksart</b>	Überfahrt			
<b>Material</b>	Beton, Stahl			
<b>Breite [m]</b>	7			
<b>Länge [m]</b>	4			
<b>Durchmesser [mm]</b>	0			
<b>Überdeckung [cm]</b>	0			
<b>Stauhöhe [cm]</b>	80			
<b>Rückstau [ca. m]</b>	0			
<b>Ökologische Durchgängigkeit</b>	Fische  gegeben	Wasser-wirbellose  gegeben	Fischotter  gegeben	
<b>Beschreibung</b>	Überfahrt, Betonwiderlager, Betonplatte, Stahlgeländer, Otterpassage gegeben, Aue-ökologisch vertretbar			
<b>Mangel / Baulicher Zustand</b>	funktionstüchtig, keine erkennbaren Mängel			
<b>Maßnahmen-vorschlag</b>	entfällt, Bauwerk wird im Rahmen des BOV Breiter Graben geprüft
