### Blatt 3

<b>Bauwerksdokumentation</b> Gewässerbegehung	<b>Gewässer :</b>  Breiter Graben 538642	<b>Station</b>  von 7200 m bis 7300 m		<b>Kartierer</b>  D.Moeser
	<b>Abschnittsnr.:</b>  3			
<b>Lfd. BW-Nummer</b> 2	<b>HW</b> 5728751,36 <b>RW</b> 3399141,37

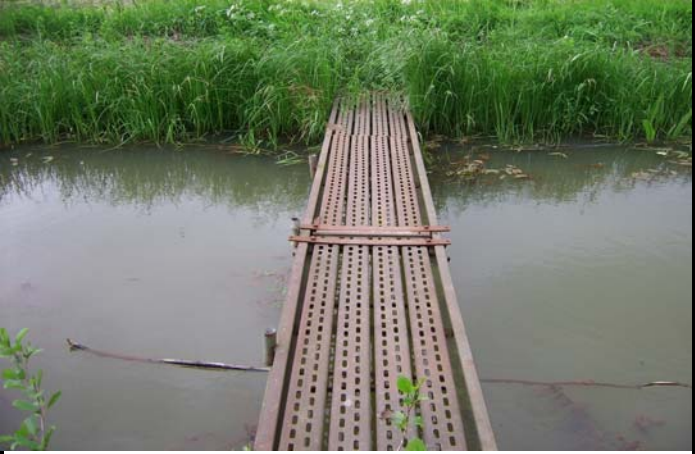
<b>Bauwerksart</b>	sonstige			
<b>Material</b>	Stahl			
<b>Breite [m]</b>	6			
<b>Länge [m]</b>	1			
<b>Durchmesser [mm]</b>	0			
<b>Überdeckung [cm]</b>	0			
<b>Stauhöhe [cm]</b>	40			
<b>Rückstau [ca. m]</b>	0			
<b>Ökologische Durchgängigkeit</b>	Fische  gegeben	Wasserwirbellose  gegeben	Fischotter  gegeben	
<b>Beschreibung</b>	Steg, Stahlkonstruktion, Otterpassage gegeben, Aue-ökologisch irrelevant			
<b>Mangel / Baulicher Zustand</b>	funktionstüchtig, sanierungsbedürftig			
<b>Maßnahmenvorschlag</b>	entfällt, unter Berücksichtigung der Eigentumsverhältnisse ist ggf. Korrosionsschutz zu erneuern.
