### Blatt 3

<b>Bauwerksdokumentation</b> Gewässerbegehung	<b>Gewässer :</b>  Breiter Graben 538642	<b>Station</b>		<b>Kartierer</b>  D.Moeser
	<b>Abschnittsnr.:</b> 4	von	8600 m	
		bis	8700 m	
<b>Lfd. BW-Nummer</b> 5	<b>HW</b> 5730041,79 <b>RW</b> 3398645,19

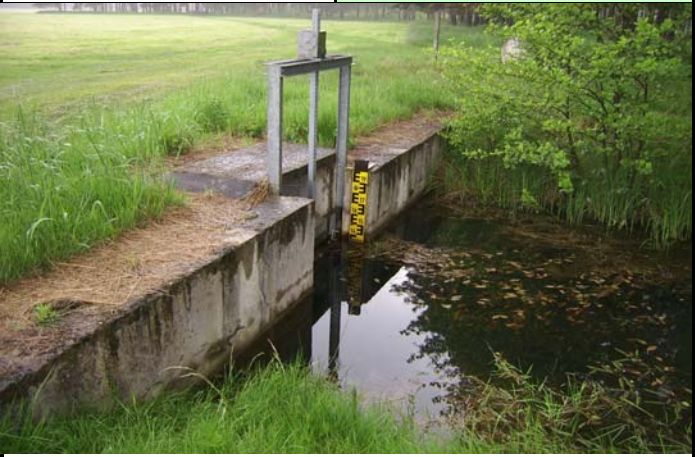
<b>Bauwerksart</b>	Wehr, beweglich			
<b>Material</b>	Beton, Holz, Stahl			
<b>Breite [m]</b>	1			
<b>Länge [m]</b>	1			
<b>Durchmesser [mm]</b>	0			
<b>Überdeckung [cm]</b>	0			
<b>Stauhöhe [cm]</b>	150			
<b>Rückstau [ca. m]</b>	500			
<b>Ökologische Durchgängigkeit</b>	Fische  nicht gegeben	Wasserwirbellose  nicht gegeben	Fischotter  gegeben	
<b>Beschreibung</b>	Schützenwehr, Stahlkonstruktion, eingefaßt in Betonelement, Oberfläche als begrünte Überfahrt, Durchlasssteuerung des südlich integrierten Durchlasses (BW-Nummer 4), Otterpassage gegeben, Quellbereich Breiter Graben			
<b>Mangel / Baulicher Zustand</b>	funktionstüchtig, keine erkennbaren Mängel

<b>Maßnahmenvorschlag</b>	Rückbau bzw. Herstellung der ökologischen Durchgängigkeit für Fische und Wasserwirbellose ist hinsichtlich der Nutzungssituation zu prüfen.
