### Blatt 3

<b>Bauwerksdokumentation</b> Gewässerbegehung	<b>Gewässer :</b>  Breiter Graben 538642	<b>Station</b>		<b>Kartierer</b>  D.Moeser
	<b>Abschnittsnr.:</b> 4	von	8800 m	
<b>Lfd. BW-Nummer</b> 6	<b>HW</b> 5730156,33 <b>RW</b> 3398808,81	bis	8900 m	
<b>Bauwerksart</b>	Durchlass

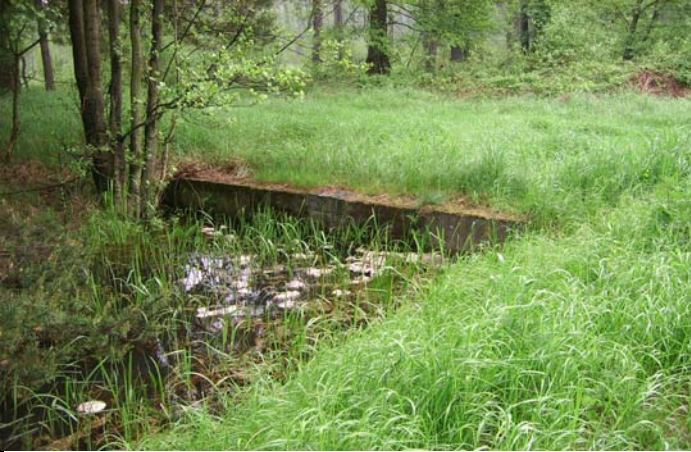
Material	Beton			
Breite [m]	5			
Länge [m]	6			
Durchmesser [mm]	500			
Überdeckung [cm]	60			
Stauhöhe [cm]	120			
Rückstau [ca. m]	0			
<b>Ökologische Durchgängigkeit</b>	Fische	Wasserwirbellose	Fischotter	
	nicht gegeben	nicht gegeben	gegeben	
<b>Beschreibung</b>	Durchlass, eingebaut in Betonbalken, Oberfläche bewachsen, Otterpassage gegeben, Quellbereich Breiter Graben			
<b>Mangel / Baulicher Zustand</b>	funktionstüchtig, keine erkennbaren Mängel			
<b>Maßnahmenvorschlag</b>	Rückbau bzw. Herstellung der ökologischen Durchgängigkeit für Fische und Wasserwirbellose ist hinsichtlich der Nutzungssituation zu prüfen.
