### Blatt 3

<b>Bauwerks- dokumentation</b> Gewässerbegehung	<b>Gewässer :</b> Schiemenz-Muehlgraben 538664	<b>Station</b> von 700 m bis 800 m	<b>Kartierer</b> A.Kaeser
	<b>Abschnittsnr.:</b> 1		
<b>Lfd. BW-Nummer</b> 8	<b>HW</b> 5716998,77 <b>RW</b> 3406280,32

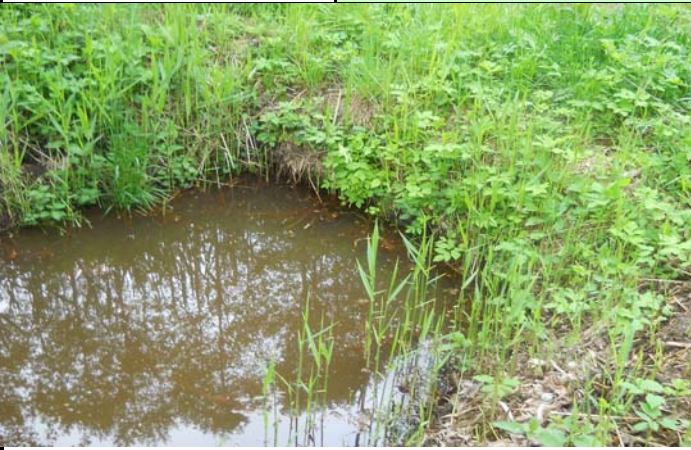
<b>Bauwerksart</b>	Durchlass		
<b>Material</b>	Beton		
<b>Breite [m]</b>	0,5		
<b>Länge [m]</b>	5		
<b>Durchmesser [mm]</b>	500		
<b>Überdeckung [cm]</b>	0		
<b>Stauhöhe [cm]</b>	0		
<b>Rückstau [ca. m]</b>	500		
<b>Ökologische Durchgängigkeit</b>	Fische gegeben	Wasser- wirbellose gegeben	Fischotter nicht gegeben
<b>Beschreibung</b>	Rohrdurchlass, geböschte Überschüttung, querender Feldweg geschottert (flussabwärts nach Durchlass 90° Knick des Grabens)		
<b>Mangel / Baulicher Zustand</b>	funktionstüchtig, keine erkennbaren Mängel		
<b>Maßnahmen-vorschlag</b>	entfällt
