Bauwerks- dokumentation Gewässerbegehung	Gewässer : Schiemenz-Muehlgraben 538664	Station von 4200 m bis 4300 m	Kartierer A.Kaeser
	Abschnittsnr.: 2		
Lfd. BW-Nummer 7	HW 5716742,83 RW 3409599,69

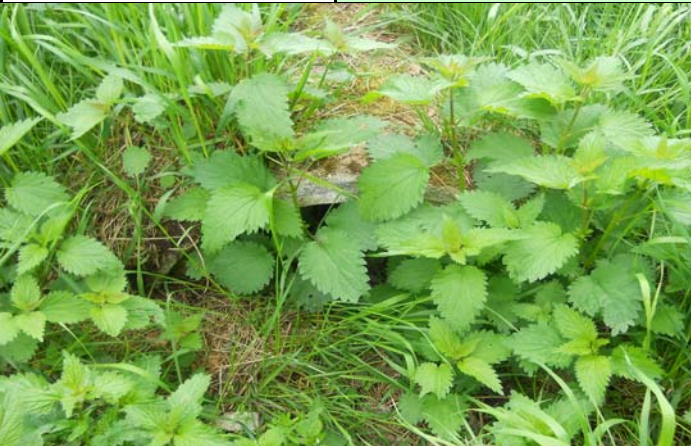
Bauwerksart	Durchlass		
Material	Beton		
Breite [m]	0,5		
Länge [m]	2		
Durchmesser [mm]	500		
Überdeckung [cm]	0		
Stauhöhe [cm]	0		
Rückstau [ca. m]	0		
Ökologische Durchgängigkeit	Fische gegeben	Wasser- wirbellose gegeben	Fischotter gegeben
Beschreibung	Rohrdurchlass, geböschte Überschüttung, querender kleiner Überweg, Durchlass kaputt		
Mangel / Baulicher Zustand	defekt, sanierungsbedürftig, Durchlass kaputt		
Maßnahmen- vorschlag	Prüfung Eigentumsverhältnisse und Nutzungsbedarf. Ggf. Rückbau oder Neuverlegung Rohrdurchlass. Grabenprofilierung bei Nutzungsbedarf.
