Bauwerks- dokumentation Gewässerbegehung	Gewässer : Schiemenz-Muehlgraben 538664	Station		Kartierer n.d.
	Abschnittsnr.: 2	von	4300 m	
Lfd. BW-Nummer 8	HW 5716794,06 RW 3409740,81

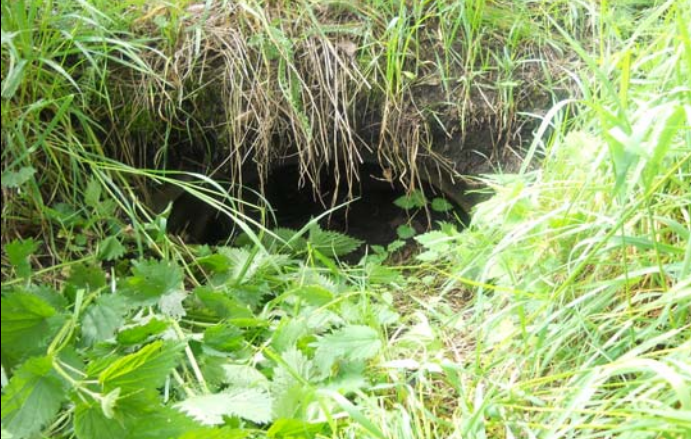
Bauwerksart	Durchlass			
Material	Beton			
Breite [m]	0,5			
Länge [m]	0			
Durchmesser [mm]	500			
Überdeckung [cm]	0			
Stauhöhe [cm]	0			
Rückstau [ca. m]	0			
Ökologische Durchgän- gigkeit	Fische	Wasser- wirbellose	Fischotter	
	gegeben	gegeben	nicht gegeben	
	Beschreibung			
Rohrdurchlass, geböschte Überschüttung, querender Feldweg, teilgeschottert; nicht erkennbar, ob das Rohr unterm Acker weitergeht (flussabwärts von Durchlass Grabenprofilierung im Acker fast verschwunden)				
Mangel / Baulicher Zustand				
funktionstüchtig, sanierungsbedürftig, Ablagerungen				
Maßnahmen- vorschlag				
Freilegung Rohröffnungen. Grabenprofilierung über längeren Abschnitt bei vorhandenem Nutzungsbedarf erforderlich.
