### Blatt 3

| <b>Bauwerksdokumentation</b><br>Gewässerbegehung | <b>Gewässer :</b><br><br>Schacke<br>53866 | <b>Station</b><br><br>von 100 m<br>bis 200 m | | <b>Kartierer</b><br><br>D.Moeser |

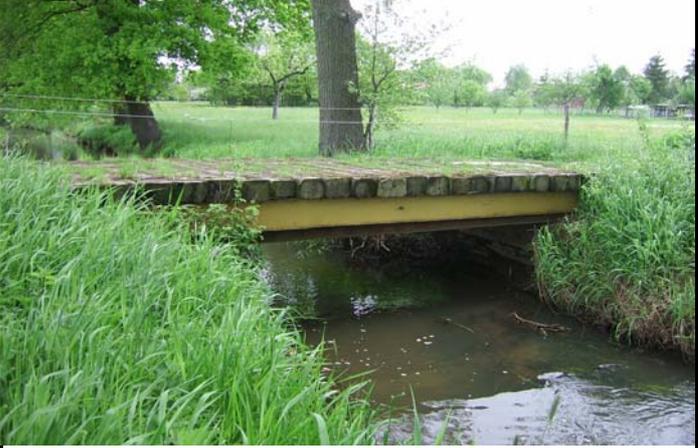
| <b>Lfd. BW-Nummer</b><br>2 | <b>HW</b> 5716775,1<br><b>RW</b> 3398674,32 | | | |

| <b>Beschreibung</b> | Brückenbauwerk, Stahlträger mit Holzbohlenbedeckung, befahrbar, untere Otterpassage/Uferberme beidseitig gegeben, Aue ökologisch vertretbar | | | |
| <b>Mangel / Baulicher Zustand</b> | funktionstüchtig, sanierungsbedürftig, Holzbohlen älter | | | |

| <b>Maßnahmen-vorschlag</b> | Überprüfung Holzbohlen, bei Bedarf Austausch | | | |
