**Blatt 3**

<b>Bauwerksdokumentation</b> Gewässerbegehung	<b>Gewässer :</b> Schacke 53866	<b>Station</b> von 8700 m bis 8800 m		<b>Kartierer</b> D.Moeser
	<b>Abschnittsnr.:</b> 2			
<b>Lfd. BW-Nummer</b> 16	<b>HW</b> 5717343,04 <b>RW</b> 3406236,06

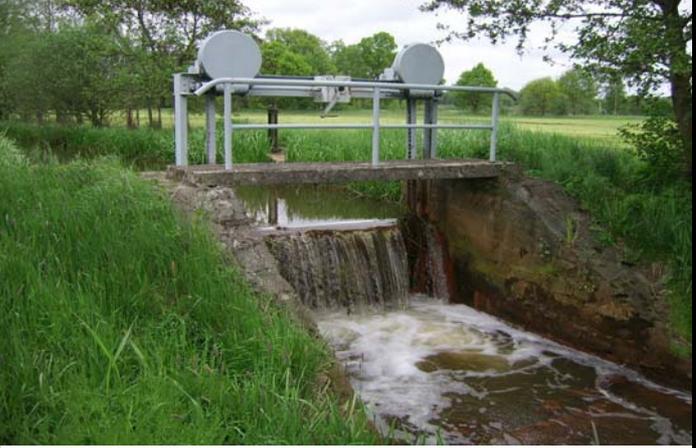
<b>Bauwerksart</b>	Wehr, beweglich			
<b>Material</b>	Stahl, Beton			
<b>Breite [m]</b>	3			
<b>Länge [m]</b>	2			
<b>Durchmesser [mm]</b>	0			
<b>Überdeckung [cm]</b>	0			
<b>Stauhöhe [cm]</b>	200			
<b>Rückstau [ca. m]</b>	500			
<b>Ökologische Durchgängigkeit</b>	Fische nicht gegeben	Wasserwirbellose nicht gegeben	Fischotter gegeben	
<b>Beschreibung</b>	Hubschützenwehr, Betonwandung, Bedienstag Beton, Hubeinrichtung und Geländer Stahl, 1-feldrig			
<b>Mangel / Baulicher Zustand</b>	funktionstüchtig, sanierungsbedürftig, leichte Korrosionsschäden, Risse an Wandung			
<b>Maßnahmenvorschlag</b>	Herstellung der ökologischen Durchgängigkeit ist hinsichtlich der Nutzungssituation zu prüfen. Ggf. ist ein Umgehungsgerinne vorzusehen. Ausbesserung Korrosionsschutz, Sanierung Betonoberfläche Wandung.
