Bauwerksdokumentation Gewässerbegehung	Gewässer : Schacke 53866	Station von 11400 m bis 11500 m		Kartierer D.Moeser
	Abschnittsnr.: 2			
Lfd. BW-Nummer 24	HW 5718535,19 RW 3408510,13

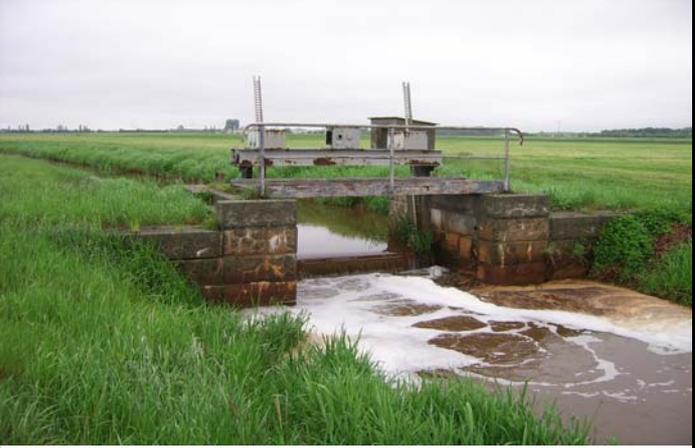
Bauwerksart	Wehr, beweglich			
Material	Stahl, Beton			
Breite [m]	4			
Länge [m]	2			
Durchmesser [mm]	0			
Überdeckung [cm]	0			
Stauhöhe [cm]	200			
Rückstau [ca. m]	500			
Ökologische Durchgängigkeit	Fische nicht gegeben	Wasser-wirbellose nicht gegeben	Fischotter gegeben	
Beschreibung	Hubklappenschützenwehr, Betonsteinwandung. Bediensteg / Schütze / Hubvorrichtung Stahl, 1-feldrig			
Mangel / Baulicher Zustand	funktionstüchtig, sanierungsbedürftig, starke Korrosionsschäden, Mauerwerksfugen ausgebrochen			
Maßnahmen-vorschlag	Erneuerung Korrosionsschutz, Fugensanierung, Prüfung Beweglichkeit Anlage, Herstellung der ökologischen Durchgängigkeit ist hinsichtlich der Nutzungssituation zu prüfen. Ggf. ist ein Umgehungsgerinne vorzusehen.
