Blatt 3				400			
<b>Bauwerksdokumentation</b> Gewässerbegehung	<b>Gewässer :</b>  Schacke 53866		<b>Station</b>  von 12200 m bis 12300 m		<b>Kartierer</b>  D.Moeser		
	<b>Abschnittsnr.:</b>  2						
<b>Lfd. BW-Nummer</b> 25	<b>HW</b>	5718930,27

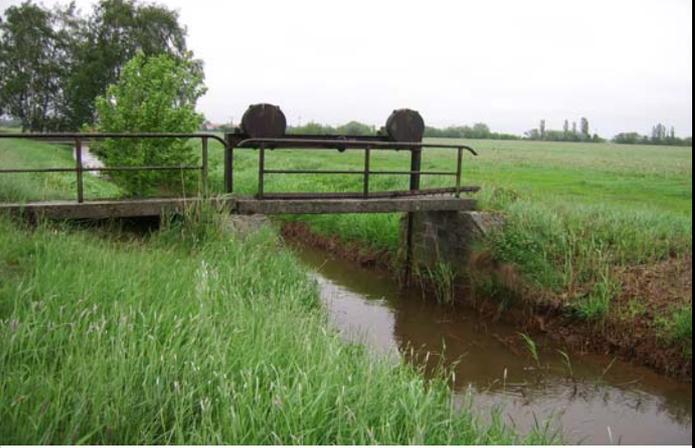
<b>RW</b>	3409235,75					
<b>Bauwerksart</b>	Wehr, Beweglich						
<b>Material</b>	Betonstein						
<b>Breite [m]</b>	3						
<b>Länge [m]</b>	3						
<b>Durchmesser [mm]</b>	0						
<b>Überdeckung [cm]</b>	0						
<b>Stauhöhe [cm]</b>	180						
<b>Rückstau [ca. m]</b>	0						
<b>Ökologische Durchgängigkeit</b>	Fische  gegeben		Wasser-wirbellose  gegeben		Fischotter  gegeben		
<b>Beschreibung</b>	Betonsteg mit Stahlgeländer und Hubvorrichtung von ehemaligem Wehr, Wandung Betonsteinmauerwerk, Schütze fehlt						
<b>Mangel / Baulicher Zustand</b>	defekt, sanierungsbedürftig, fehlende Schütze, Stahlteile defekt						
<b>Maßnahmen-vorschlag</b>	Nutzung als Weg, bei Verschlechterung Zustand - Abbruch vornehmen
