<b>Bauwerks- dokumentation</b> Gewässerbegehung	<b>Gewässer :</b>  Schacke 53866	<b>Station</b>  von 12700 m bis 12800 m		<b>Kartierer</b>  D.Moeser
	<b>Abschnittsnr.:</b> 2			
<b>Lfd. BW-Nummer</b> 28	<b>HW</b> 5719128,29 <b>RW</b> 3409596,44

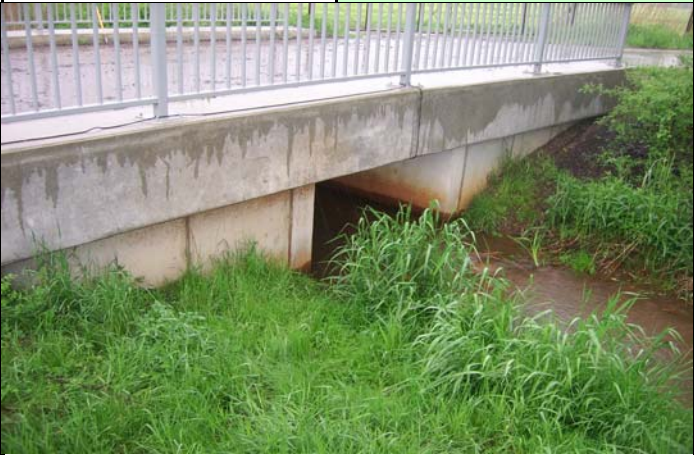
<b>Bauwerksart</b>	Durchlass			
<b>Material</b>	Beton			
<b>Breite [m]</b>	2			
<b>Länge [m]</b>	4			
<b>Durchmesser [mm]</b>	0			
<b>Überdeckung [cm]</b>	0			
<b>Stauhöhe [cm]</b>	120			
<b>Rückstau [ca. m]</b>	0			
<b>Ökologische Durchgängigkeit</b>	Fische  gegeben	Wasser- wirbellose  gegeben	Fischotter  nicht gegeben	
<b>Beschreibung</b>	Brückenbauwerk mit Rechteckdurchlass, Brückeplatte und hinterfüllte Widerlager aus Beton, Stahlstrebelgeländer, querschnittverengend - Aue-ökologisch nicht vertretbar, querende Ortsstraße, Neubau			
<b>Mangel / Baulicher Zustand</b>	funktionstüchtig, keine erkennbaren Mängel			
<b>Maßnahmen- vorschlag</b>	Herstellung der ökologischen Durchgängigkeit für Fischotter ist hinsichtlich der Nutzungssituation zu prüfen.
