Blatt 3

Bauwerksdokumentation Gewässerbegehung	Gewässer : Schacke 53866	Station von 2600 m bis 2700 m		Kartierer D.Moeser
	Abschnittsnr.: 2			
Lfd. BW-Nummer 3	HW 5717558,87 RW 3400556,76

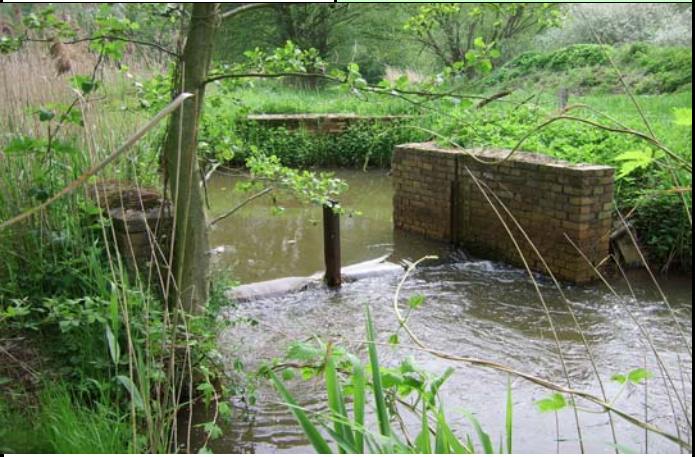
Bauwerksart	Wehr, beweglich			
Material	Ziegel, Holz			
Breite [m]	3			
Länge [m]	1			
Durchmesser [mm]	0			
Überdeckung [cm]	0			
Stauhöhe [cm]	100			
Rückstau [ca. m]	0			
Ökologische Durchgängigkeit	Fische gegeben	Wasser-wirbellose nicht gegeben	Fischotter gegeben	
Beschreibung	Dammbalkenwehr, Wandung Ziegelmauerwerk, Stahlführungen, Dammbalken Holz, verfallenes Wehr ohne Bediensteg, 2-feldrig			
Mangel / Baulicher Zustand	Funktion beeinträchtigt, sanierungsbedürftig, Mauerwerk angegriffen, Dammbalken älter, kein Bediensteg			
Maßnahmen-vorschlag	Prüfung Nutzungsbedarf, Ggf. Rückbau oder Sanierung (Mauerwerk, Bediensteg, Dammbalken), Prüfung Herstellung der ökologischen Durchgängigkeit.
