Bauwerksdokumentation Gewässerbegehung	Gewässer : Schacke 53866	Station von 3700 m bis 3800 m		Kartierer D.Moeser
	Abschnittsnr.: 2			
Lfd. BW-Nummer 6	HW 5717226,16 RW 3401508,87

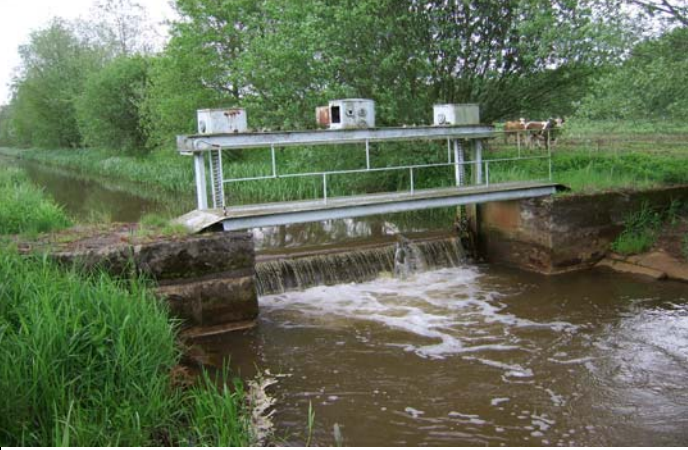
Bauwerksart	Wehr, beweglich			
Material	Stahl, beton			
Breite [m]	6			
Länge [m]	1			
Durchmesser [mm]	0			
Überdeckung [cm]	0			
Stauhöhe [cm]	160			
Rückstau [ca. m]	600			
Ökologische Durchgängigkeit	Fische nicht gegeben	Wasser-wirbellose nicht gegeben	Fischotter gegeben	
Beschreibung	Hubklappenschützenwehr, 1-feldrig, Betonsteinwandung, Bediensteg / Hubeinrichtung und Schütze Stahl,			
Mangel / Baulicher Zustand	funktionstüchtig, sanierungsbedürftig, Korrosionsschäden			
Maßnahmen-vorschlag	Erneuerung Korrosionsschutz, Prüfung Beweglichkeit, Herstellung der ökologischen Durchgängigkeit ist hinsichtlich der Nutzungssituation zu prüfen. Ggf. ist ein Umgehungsgerinne vorzusehen.
