Bauwerksdokumentation Gewässerbegehung	Gewässer : Schacke 53866	Station von 4800 m bis 4900 m		Kartierer D.Moeser
	Abschnittsnr.: 2			
Lfd. BW-Nummer 8	HW 5717245,19 RW 3402605,51

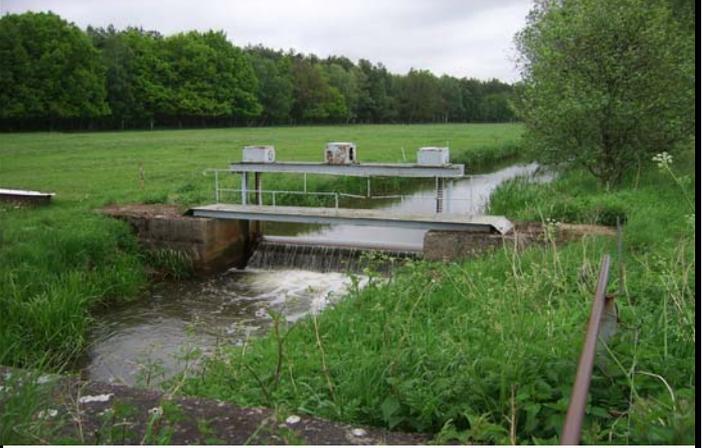
Bauwerksart	Wehr, beweglich			
Material	Stahl, Betonstein			
Breite [m]	4			
Länge [m]	1			
Durchmesser [mm]	0			
Überdeckung [cm]	0			
Stauhöhe [cm]	130			
Rückstau [ca. m]	600			
Ökologische Durchgängigkeit	Fische nicht gegeben	Wasser-wirbellose nicht gegeben	Fischotter gegeben	
Beschreibung	Hubklappenschützenwehr, 1-feldrig, Betonsteinwandung, Steg / Hubeinrichtung / Geländer / Schütze aus Stahl,			
Mangel / Baulicher Zustand	funktionstüchtig, sanierungsbedürftig, Korrosionsschäden			
Maßnahmen-vorschlag	Erneuerung Korrosionsschutz, Überprüfung Beweglichkeit, Herstellung der ökologischen Durchgängigkeit ist hinsichtlich der Nutzungssituation zu prüfen. Ggf. ist ein Umgehungsgerinne vorzusehen.
