### Blatt 3

<b>Bauwerks- dokumentation</b> Gewässerbegehung	<b>Gewässer :</b>  Schacke 53866	<b>Station</b>  von 18100 m bis 18200 m	<b>Kartierer</b>  D.Moeser
	<b>Abschnittsnr.:</b> 3

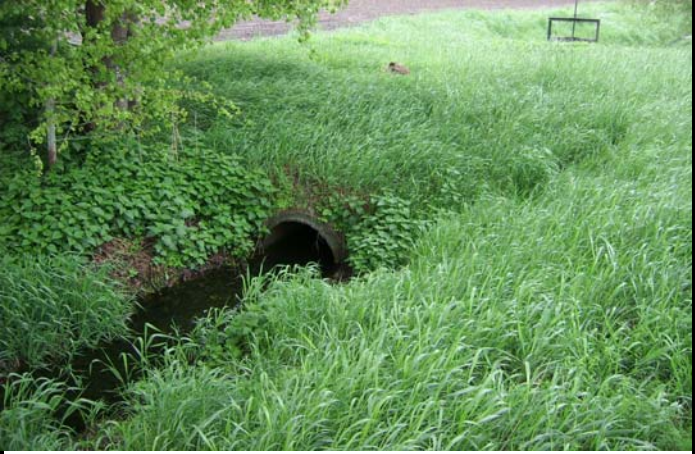
<b>Lfd. BW-Nummer</b> 10	<b>HW</b> 5719281,28 <b>RW</b> 3413784,45		
<b>Bauwerksart</b>	Durchlass		
<b>Material</b>	Beton		
<b>Breite [m]</b>	0		
<b>Länge [m]</b>	9		
<b>Durchmesser [mm]</b>	500		
<b>Überdeckung [cm]</b>	100		
<b>Stauhöhe [cm]</b>	0		
<b>Rückstau [ca. m]</b>	0		
<b>Ökologische Durchgängigkeit</b>	Fische nicht gegeben	Wasser- wirbellose nicht gegeben	Fischotter gegeben
<b>Beschreibung</b>	Rohrdurchlass, querender Feldweg begrünt, kein Sohlsediment		
<b>Mangel / Baulicher Zustand</b>	funktionstüchtig, keine erkennbaren Mängel		
<b>Maßnahmen- vorschlag</b>	Prüfung Nutzungsbedarf, ggf Rückbau
