### Blatt 3

<b>Bauwerksdokumentation</b> Gewässerbegehung	<b>Gewässer :</b>  Schacke 53866	<b>Station</b>  von 18600 m bis 18700 m		<b>Kartierer</b>  D.Moeser
	<b>Abschnittsnr.:</b>  3			
<b>Lfd. BW-Nummer</b> 12	<b>HW</b> 5719354,37 <b>RW</b> 3414263,89

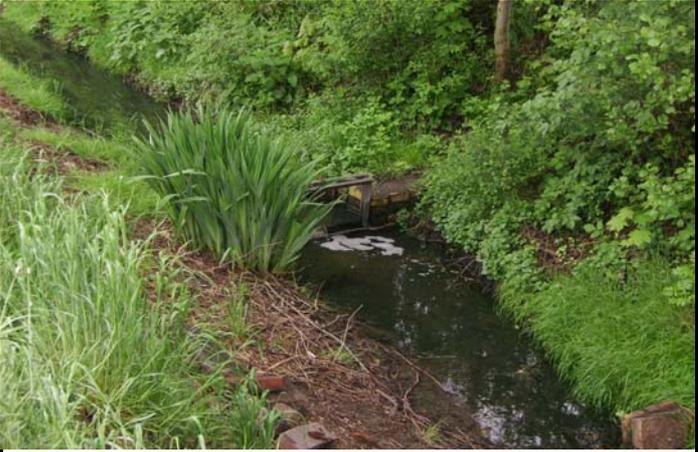
<b>Bauwerksart</b>	Wehr, beweglich			
<b>Material</b>	Holz, Stahl, Ziegel			
<b>Breite [m]</b>	1			
<b>Länge [m]</b>	1			
<b>Durchmesser [mm]</b>	0			
<b>Überdeckung [cm]</b>	0			
<b>Stauhöhe [cm]</b>	50			
<b>Rückstau [ca. m]</b>	0			
<b>Ökologische Durchgängigkeit</b>	Fische  gegeben	Wasserwirbellose  nicht gegeben	Fischotter  gegeben	
<b>Beschreibung</b>	Dammbalkenwehr, Wandung Ziegelmauerwerk, Führung Stahl			
<b>Mangel / Baulicher Zustand</b>	funktionstüchtig, sanierungsbedürftig, Mauerwerksfugen ausgebrochen			
<b>Maßnahmenvorschlag</b>	Fugensanierung Mauerwerk
